## RELEVAMIENTO INFRAESTRUCTURA MERCADO MUNICIPAL DE BAHÍA BLANCA

UNIVERSIDAD TECNOLÓGICA NACIONAL

DEPARTAMENTO DE INGENIERÍA CIVIL

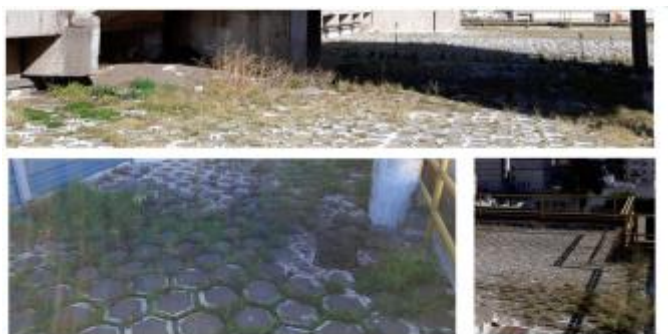
| ANOMALÍA | REMEDIACIÓN |
|---|---|
| Presencia de vegetación entre bloques intertrabados en terraza. | Desmontar bloques intertrabados, retirar vegetación, impermeabilizar y reponer o construir contrapiso y carpeta de nivelación. |

Imagen 1: Presencia yuyos en terraza.

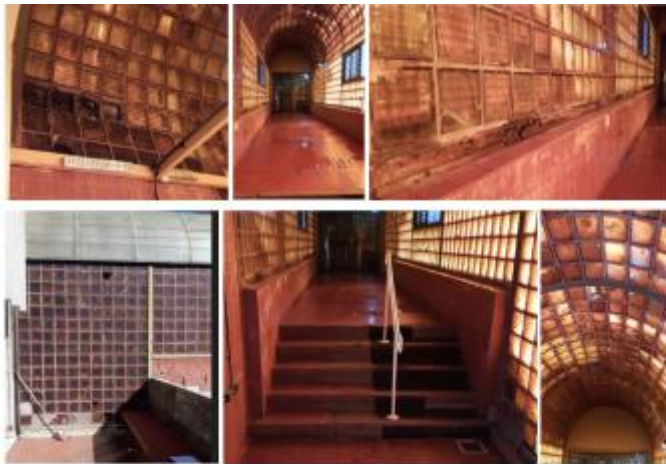
| ANOMALÍA | REMEDIACIÓN |
|---|---|
| Pisos pasillo hacia acceso a sala de máquinas desprendido, sin pendiente hacia desagüe pluvial provenientes de filtraciones. | Remover piso deteriorado, luego se deberá ejecutar carpeta de nivelación para posteriormente colocar el piso correspondiente. |
| Sector pasillo hacia sala de máquinas Vitroblock rotos y estructura metálica deteriorados, permitiendo el ingreso del agua exterior. | Desmontar el techo y estructura metálica, reconstruir e impermeabilizar. |

Imagen 5: Pasillo a sala de máquinas en terraza.

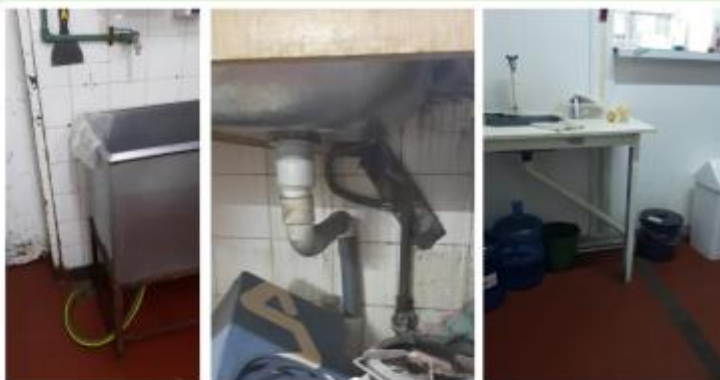
| ANOMALÍA | REMEDIACIÓN |
|---|---|
| Instalaciones de agua y cloacas precaria y falta de mantenido. | Adecuar las instalaciones en el sector locales y depósitos. |

| Deterior en sanitarios. | Ejecutar mantenimiento y limpieza en bachas sanitarias. |

Imagen 9: Instalaciones bachas para lavar, locales comerciales.

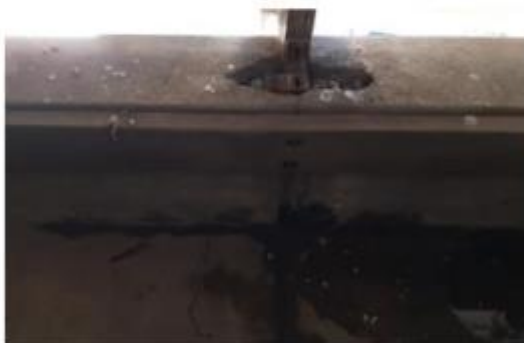
| ANOMALÍA | REMEDIACIÓN |
|---|---|
| Filtración de agua de pisos superiores: en el cuarto piso de las cocheras, se observan filtraciones de agua provenientes de la terraza. En estos casos los usuarios de las cocheras más | Desmontar bloques intertrabados, retirar vegetación, impermeabilizar y reponer o construir contrapiso y carpeta de nivelación. |

| afectadas utilizan como solución inmediata el uso de lonas para proteger a los vehículos. | |
| Estructura metálica y anclajes en los parasoles. | Se deberá verificar la integridad de la estructura metálica, en caso de ser necesario, se deberá retirar la pintura para conocer fehacientemente el estado de la estructura metálica. En el caso de que la estructura no cumpla con las condiciones mínimas de espesor y resistencia, se sugiere reemplazar la estructura metálica existente, por una estructura de aluminio. En caso de que no sea viable, desmontar, arenar y completar un esquema de pintura acorde a la vida útil estimada. |

*Imagen 18: Presencia de filtraciones en losa, lonas colocadas en cocheras. Falta de anclajes en parasol.*

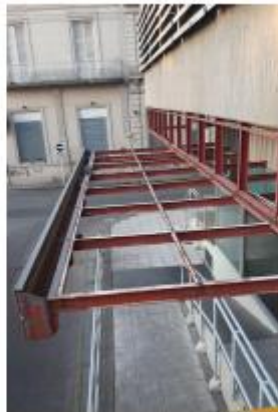
- Los cerramientos de las cocheras están compuestos por celosías de fibra de vidrio fijadas a una estructura metálica reticulada de hierro estructural, si bien se encuentran en buen estado de conservación no se puede decir lo mismo del sistema de anclaje de las mismas y del reticulado. Para determinar el grado de afectación habría que hacer trabajos adicionales como por ej.: retirar la pintura y determinar el grado de afectación de esta estructura. Debemos recordar que este cerramiento, en caso de sufrir algún desprendimiento, caerían sobre la vía pública comprometiendo la vida de los transeúntes.

- El reticulado de hierro UPN que cuelga de las vigas de hormigón armado por medio de anclajes mecánicos y, como todo el edificio posee falta de mantenimiento, de esta manera, no podemos asegurar que los mismos se encuentren en buen estado de conservación. En este caso, la estructura está totalmente sobre la vereda, y en caso de un desprendimiento parcial o total, estamos frente a una catástrofe, por la cantidad de gente que circula por este sector.

*Imagen 15: Estructura metálica sobre fachadas deteriorada.*
