Para: M.B.B. – Arq. Rxana Vecchi – Secretaría de Planificación  
Obra: ESTADIO OSVALDO CASANOVA  
Parte: ESTADO ESTRUCTURAL

## Informe Técnico

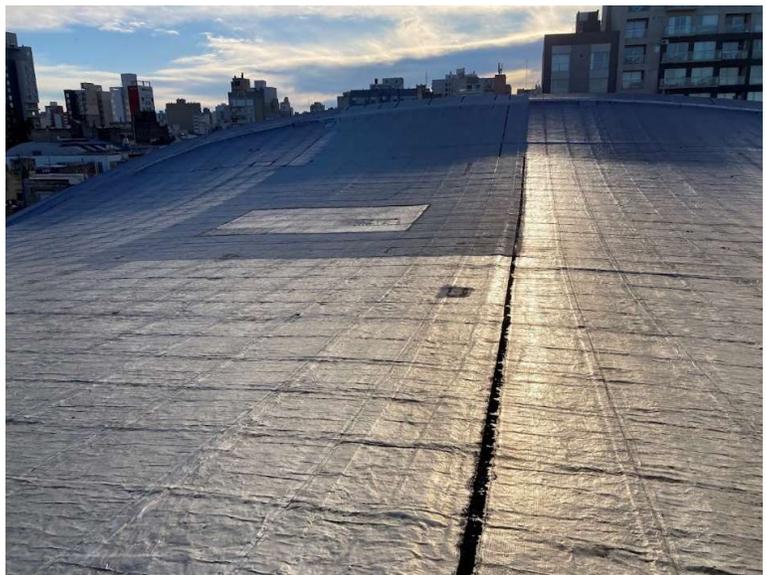
- Buen estado general de la membrana de impermeabilización de la cubierta.

Si bien la colocación de la membrana tiene varios años de colocada, no se advierten fisuras o roturas en la superficie de la misma luego de los movimientos que naturalmente le produjera la tormenta del 16-12-24.

IMAGEN 4 – MEMBRANA EXTERIOR

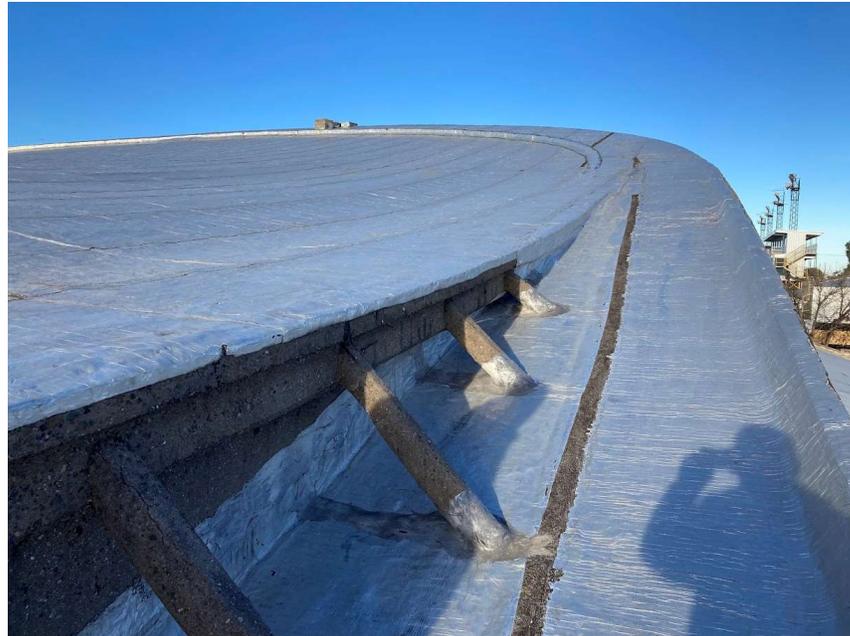
- Buen estado de conservación de la membrana que cubre los arcos perimetrales de soporte.

Se advierten dos roturas localizadas por cortes en todo el perímetro, presuntamente por el impacto de algún elemento metálico que voló el día de la tormenta y que pueden provocar alguna filtración.

IMAGEN 5 – ARCOS PERIMETRALES

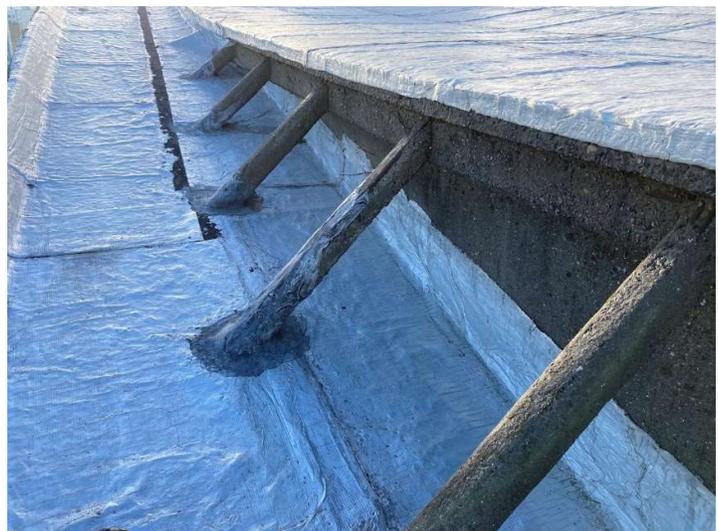
- Muy buen estado de conservación de los anclaje perimetrales.

A pesar de no contar con ningún tratamiento protector, estos elementos se encuentran en muy buen estado general, descartándose algún tipo de corrosión en sus armaduras.

Lo que se puede advertir es la pérdida paulatina de capacidad de protección del recubrimiento debido a la natural carbonatación de la superficie exterior del mismo, lo que indicaría la necesidad de ejecución de un tratamiento preventivo y correctivo de rutina.

IMAGEN 6 – ANCLAJES DE LA CUBIERTA

- Pintar y proteger mediante recubrimientos epoxídicos las piezas de hormigón, tanto de la cubierta como de los cierres, cuyos recubrimientos se encuentran sin protección desde el mismo momento de la construcción.

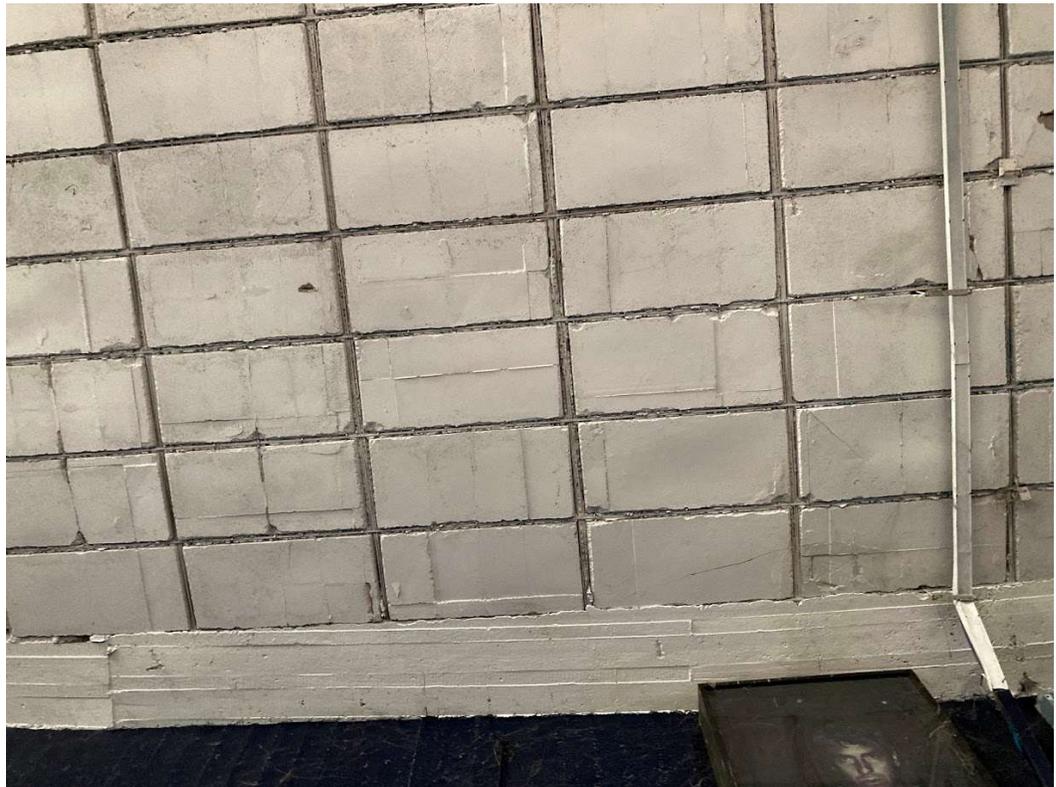
En este caso, no se advierten daños o roturas por desplazamientos, así como tampoco se observan desprendimientos de elementos.

IMAGEN 7 – ESTADO GENERAL DE LAS PLACAS

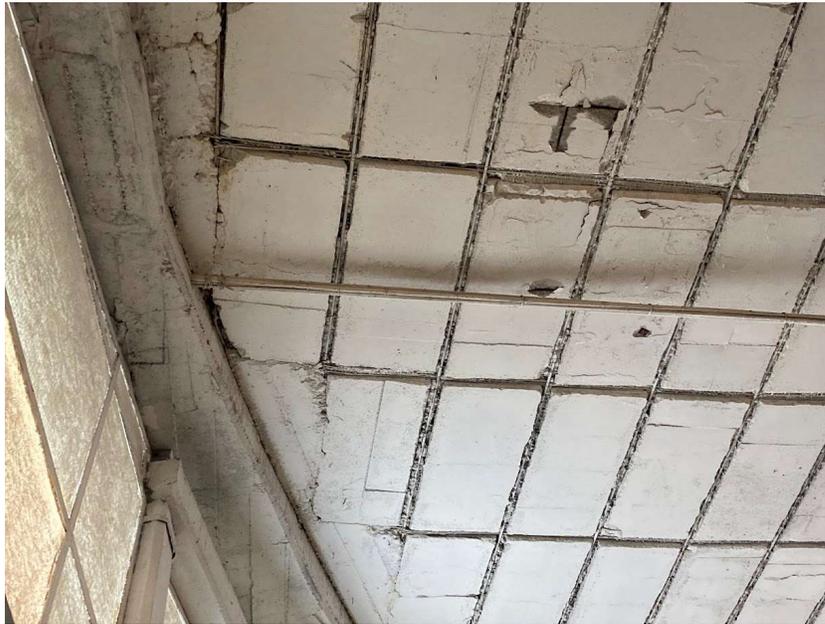
Como se puede ver en la imagen 8, los únicos daños que se observan en las placas son los debidos a ingresos ocasionales de humedad.

IMAGEN 8 – HUMEDAD EN PLACAS DE LA CUBIERTA

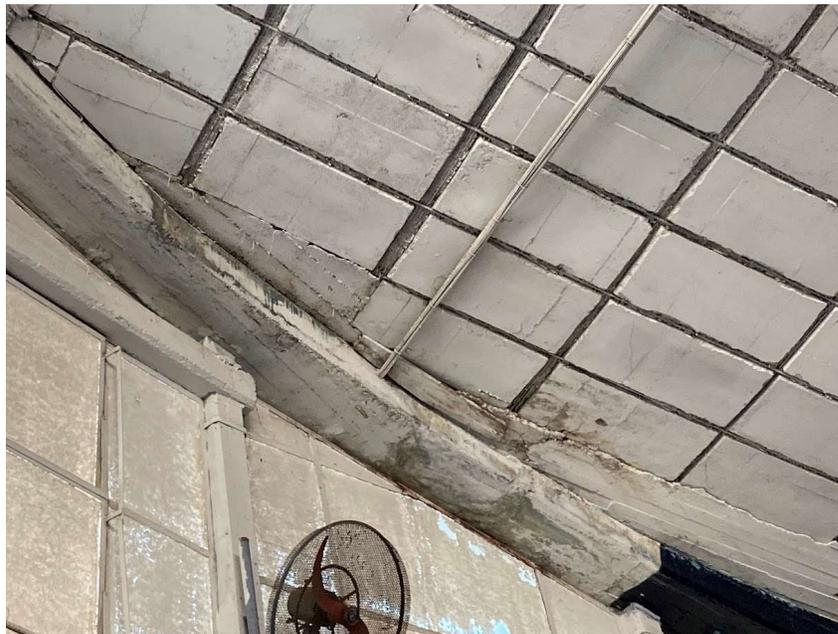
IMAGEN 9 – HUMEDAD EN PLACAS DE LA CUBIERTA

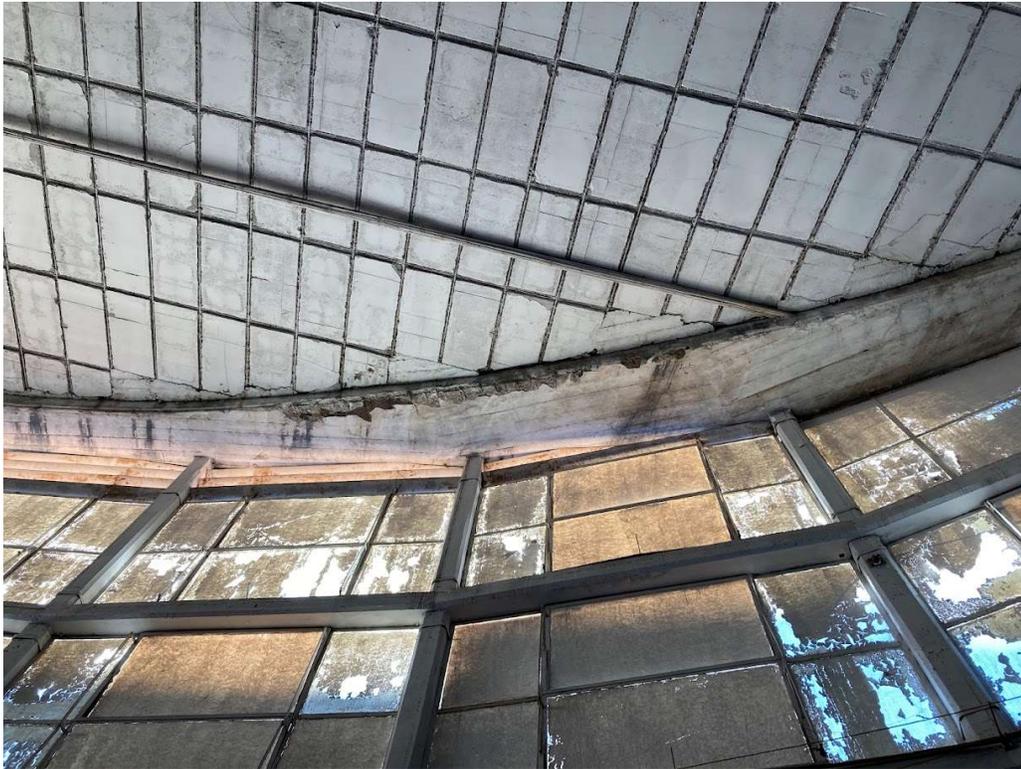
Los arcos que sirven de soporte y anclaje a la cubierta de cables presentan un muy buen estado general y solo se advierten filtraciones de humedad y agua de lluvia en las cabeceras del estadio, sobre las ventilaciones permanentes. Esto se debe a errores en la ejecución de la impermeabilización y no implican hasta el momento daños estructurales.

IMAGEN 10 – ARCO CON DAÑOS POR INGRESO DE AGUA DE LLUVIA

- Poner en marcha de manera inmediata, un programa de mantenimiento general que posibilite la solución de algunos detalles constructivos, sobre todo en la impermeabilización de las cabeceras Este y Oeste, las que presentan síntomas de ingresos ocasionales de agua de lluvia que degradan la condición del hormigón de los arcos perimetrales.

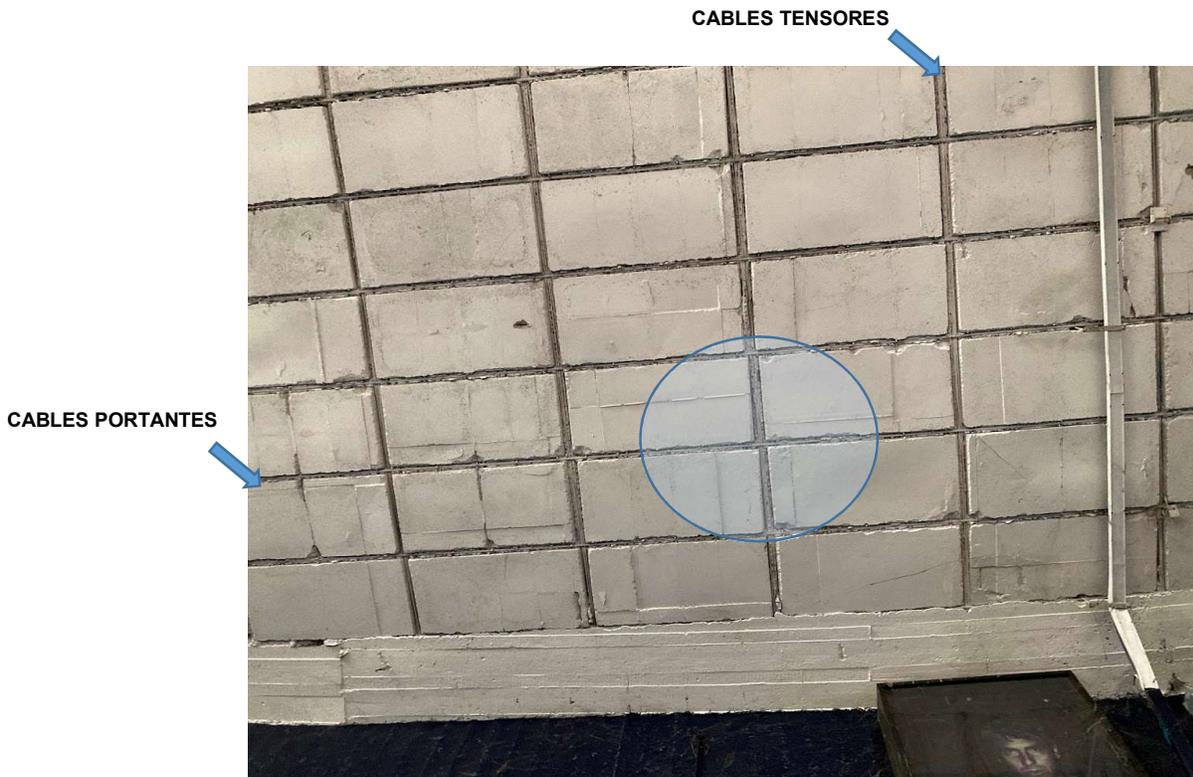
IMAGEN 11 - FSMILIA DE CABLES

Como se ve en la imagen 11, no se advierten síntomas de corrosión ni cortaduras de alambres que pudieran evidenciar algún tipo de sobre esfuerzo.

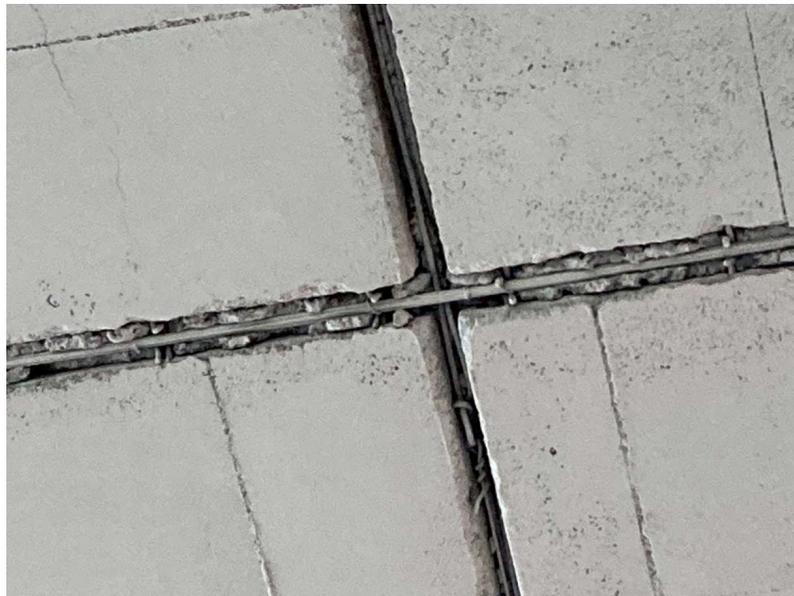
IMAGEN 11 - FSMILIA DE CABLES

Al igual que en el resto de la cubierta no se advierten síntomas de degradación en los cables que sostienen la cubierta.

En este detalle se advierte el estado de ambas familias de cables y los ganchos que vinculan las placas premoldeadas.
