## RESUMEN INFORME UTN SOBRE CONDICIONES HIGIENICO SANITARIAS Y BROMATOLOGICAS DEL MERCADO MUNICIPAL DE BAHIA BLANCA

### **Relevamiento de las Condiciones Higiénico Sanitarias y Bromatológicas del Mercado Municipal de Bahía Blanca**

**Agosto 2022 – Revisión de condiciones Higiénico Sanitarias y Bromatológicas**

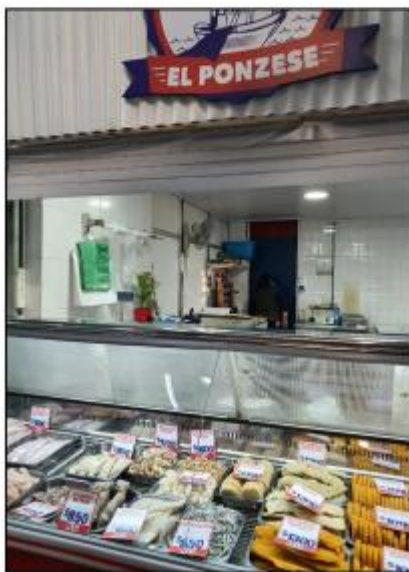
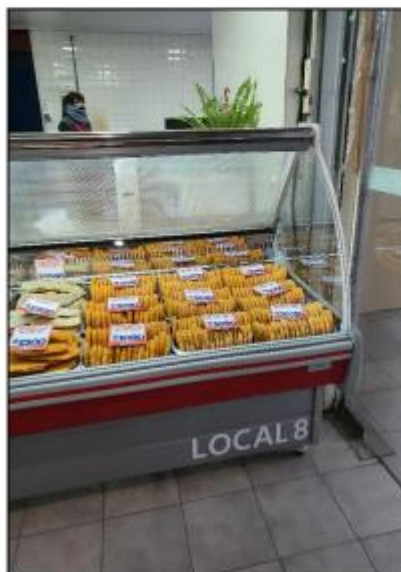
#### **3.3 Local 8- Pescadería**

- Limpieza de zona de expendio y mesadas adecuadas
- Vestimenta de manipulador no adecuada
- Falta de separación de los elementos de limpieza
- Deterioro en amoblamientos
- No tienen provisión de agua caliente

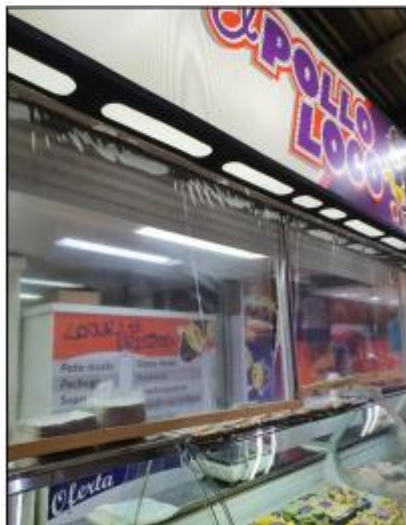
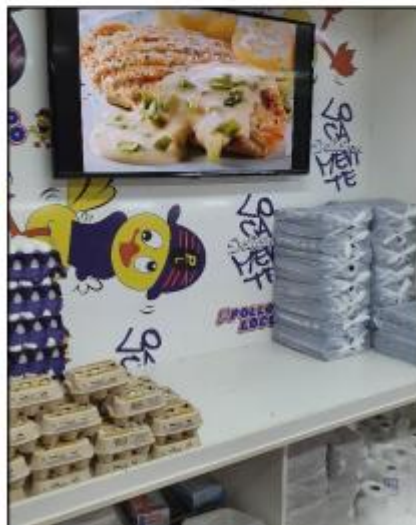
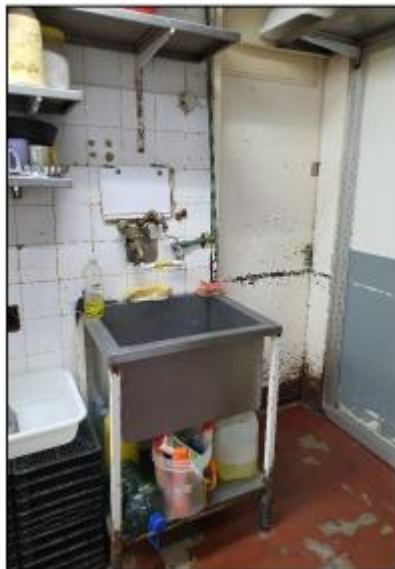
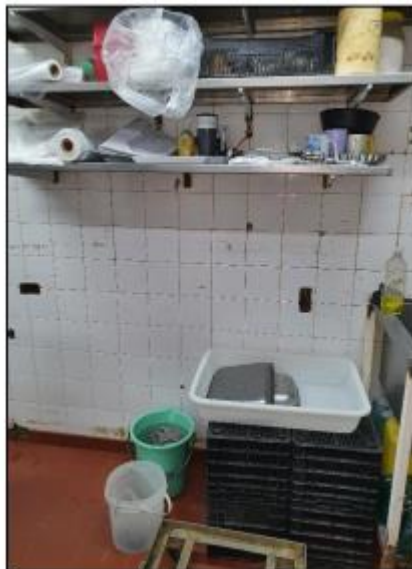
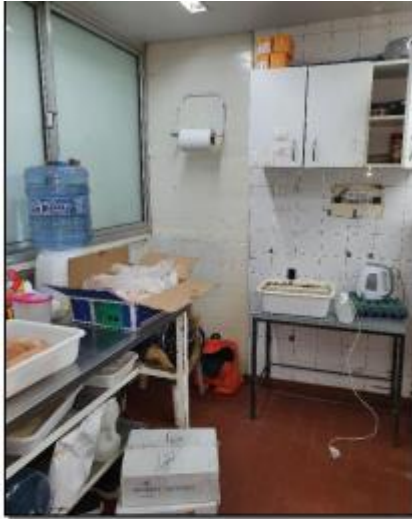
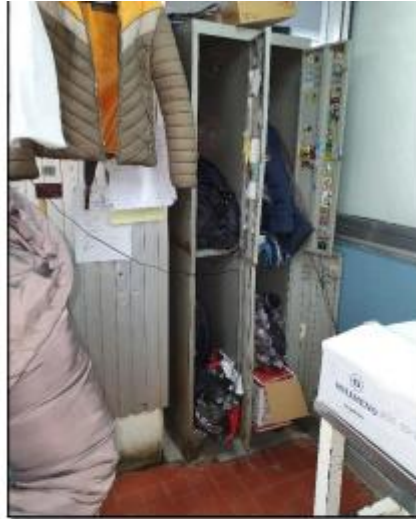
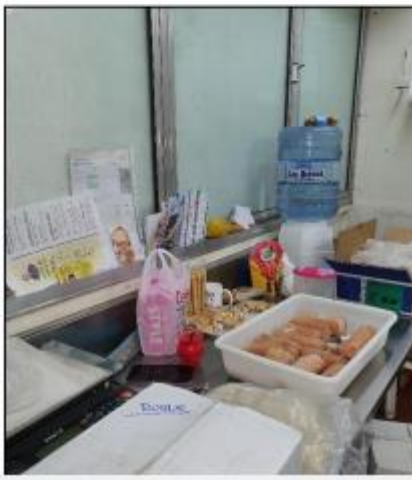
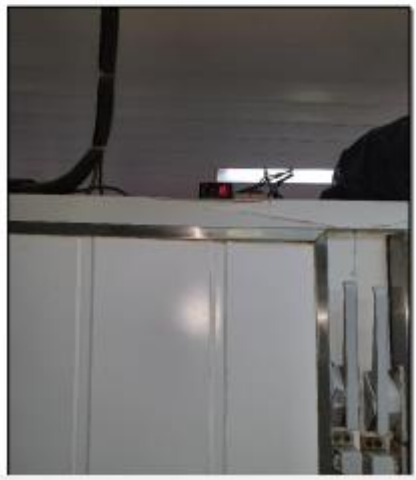
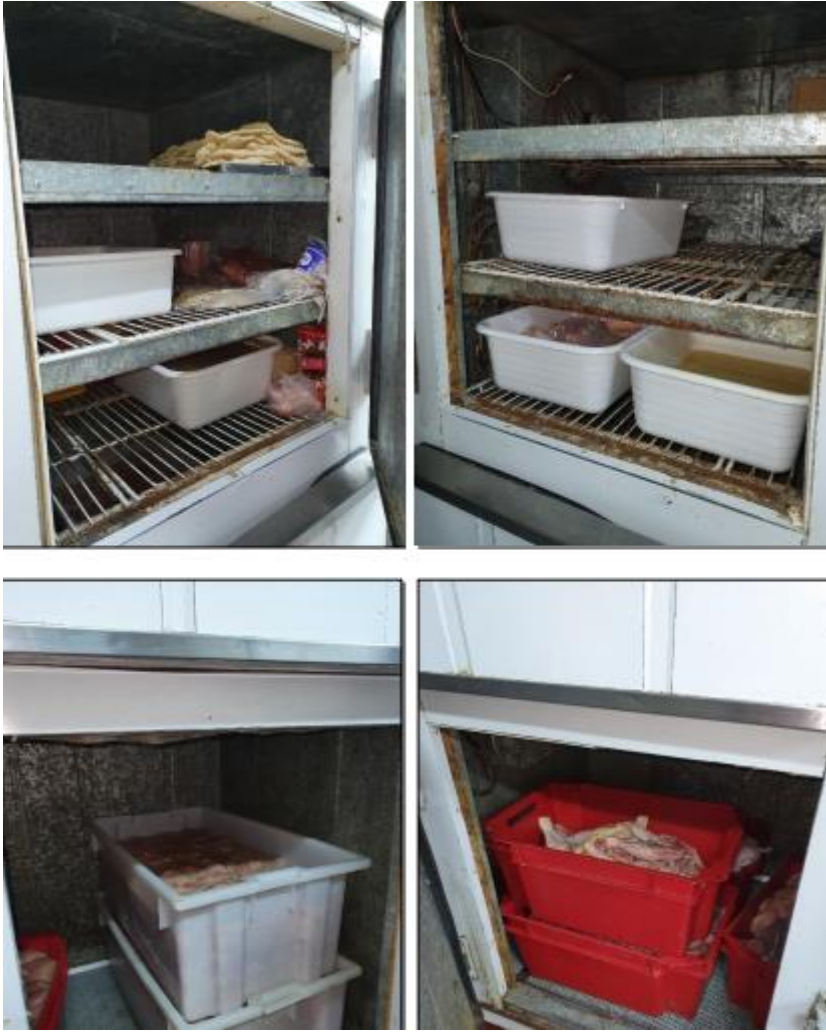
### 3.4. Local 11 – 12 Pollería

- Heladeras de exhibición de mercadería presentan orden e higiene adecuadas
- Condiciones edilicias deficientes en pisos, pared, piletas de lavado deficientes
- Falta de orden y limpieza en sala de preparación de alimentos para la venta, en heladeras y en piso
- Mesadas no adecuadas para el trabajo correspondiente (tapa de freezer)
- Recipientes en las heladeras sin tapas
- Se observa un deterioro importante en los materiales de las cámaras de frío
- No presentan espacios adecuados para ropa y pertenencias personales

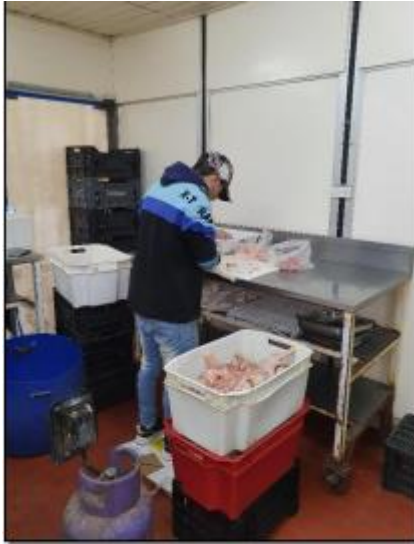
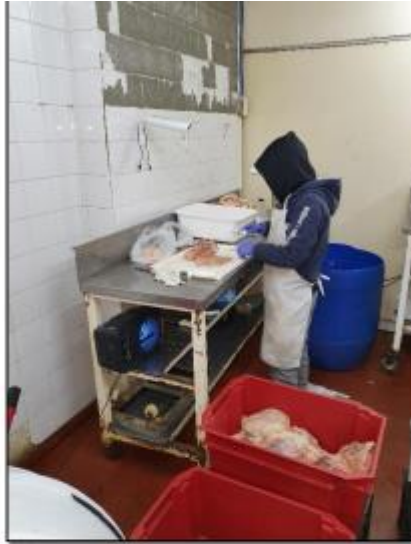
#### 3.4.1 Sala de trozado y deshuesado de pollos

- No cumple con las condiciones edilicias (pisos, cielorrasos, agua caliente, desagües) y medioambientales para la actividad (temperatura)
  - Ropa no adecuada para la manipulación
  - Falta de orden en la disposición de las materias primas
  - No presentan separación de residuos
-

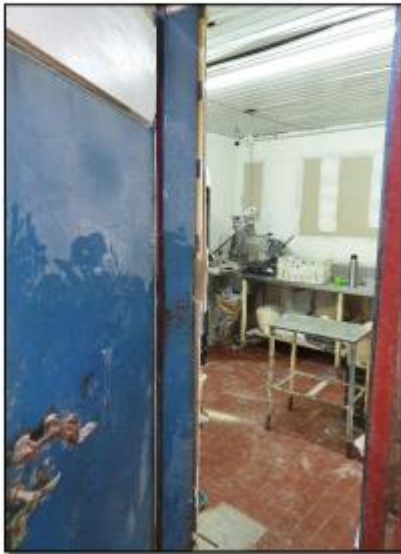
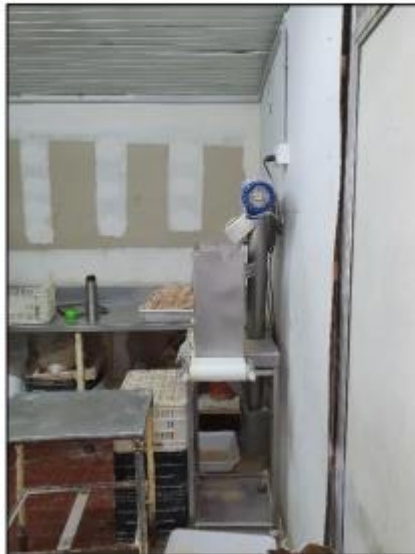
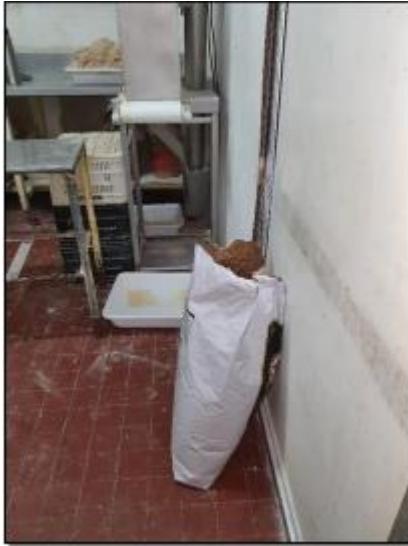
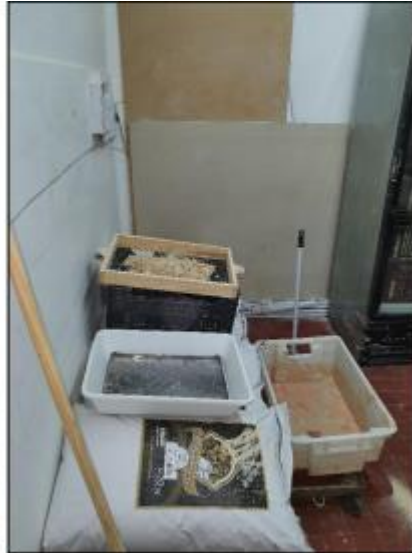
### 3.4.2 Sala de rebozado

- Alimentos a temperatura ambiente
- Falta de limpieza en cámaras de frío (interior y exterior) y en recipientes

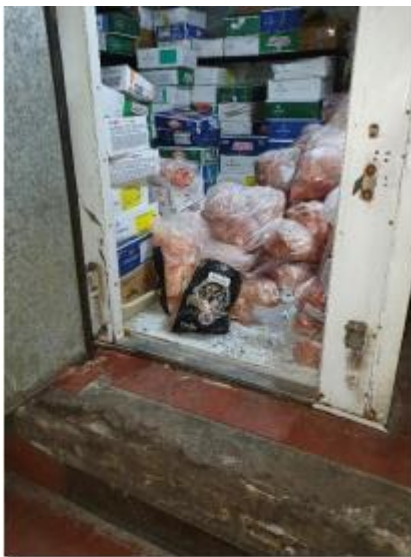
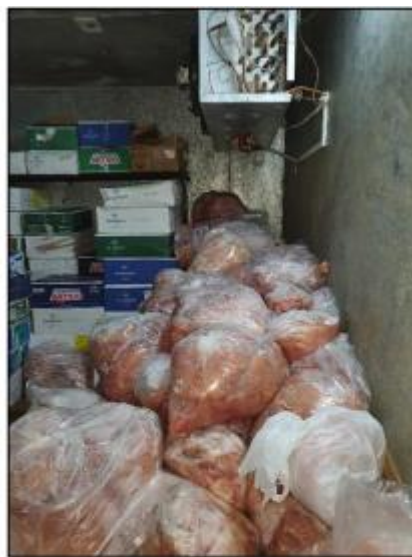
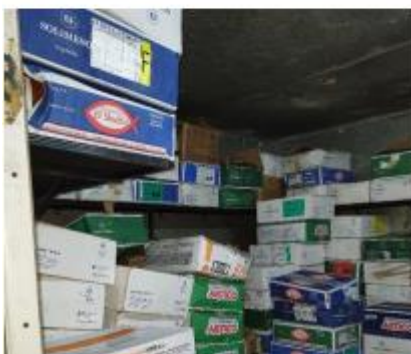
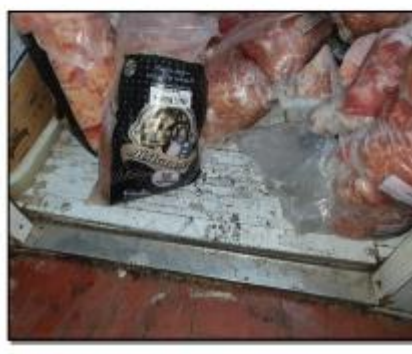
### 3.4.3 Cámara frigorífica subsuelo

- Desorden, falta de rotulación o identificación en el material
- Falta de higiene
- Deterioro en el material de la cámara

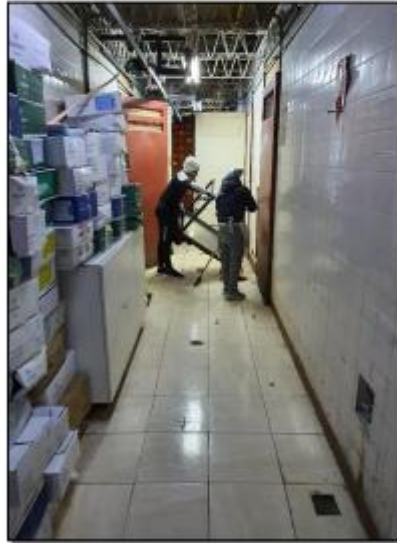
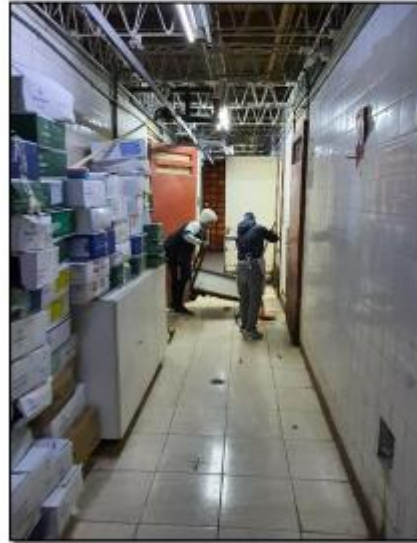
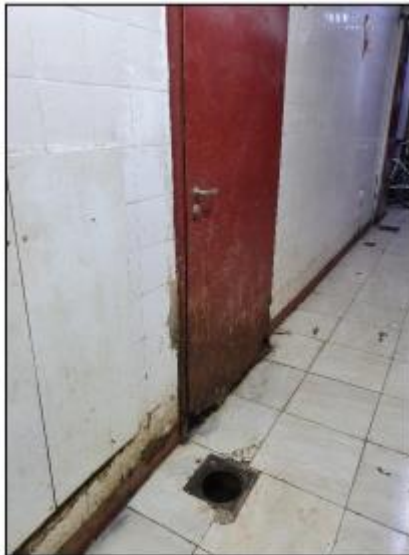
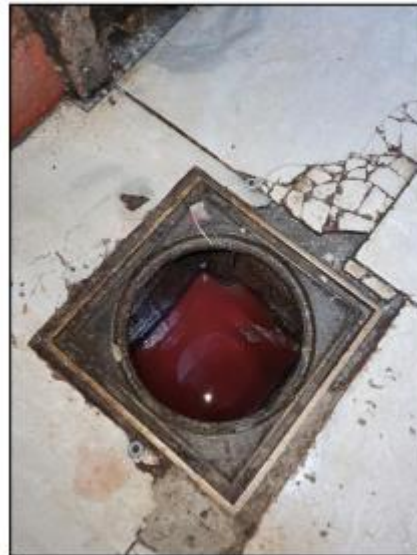
### 3.5 Pasillo Interno 4

- Almacenamiento de envases vacíos, bicicletas y freezer
- Cámara de desagüe en la que se vuelcan los líquidos de la sala de deshuesado
- Falta de mantenimiento de pisos, paredes y puertas
- Falta de limpieza en cielorrasos
- No presenta un cielorraso de manera de evitar el ingreso de plagas como roedores, aves (palomas), murciélagos, etc.

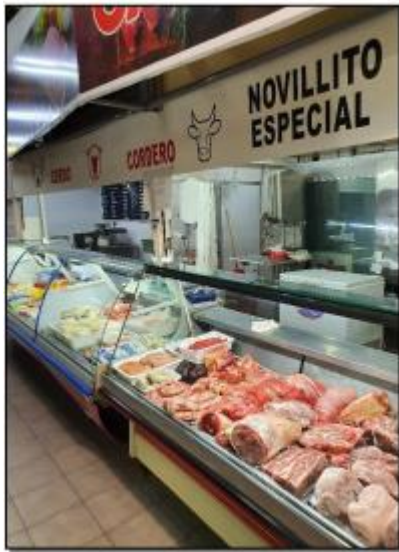
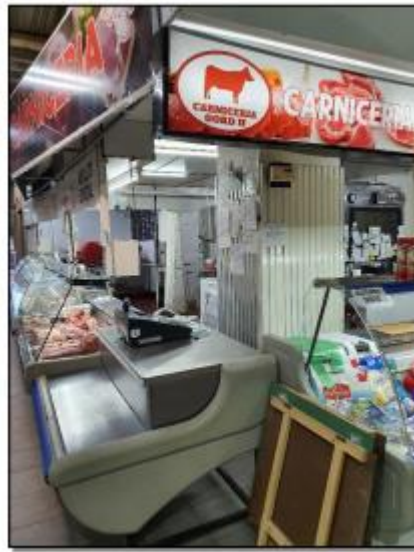
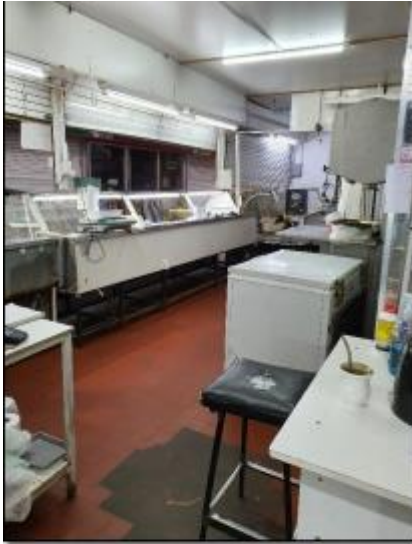
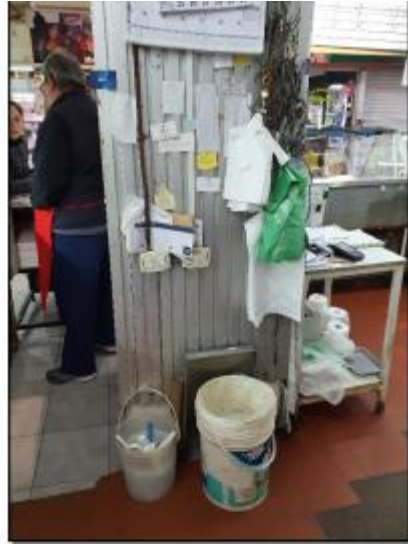
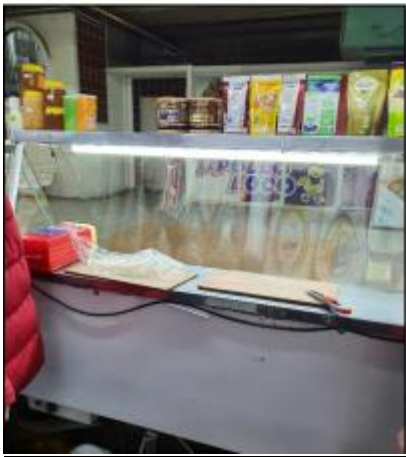
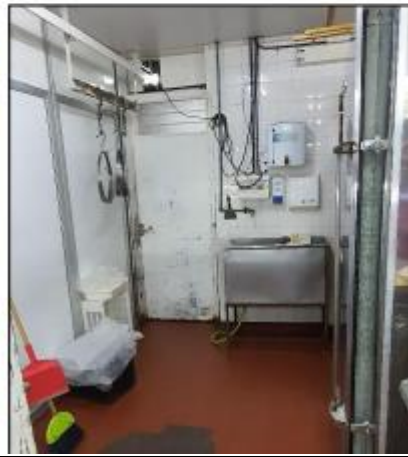
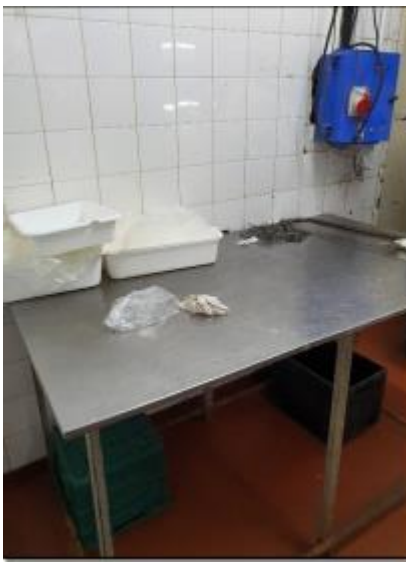
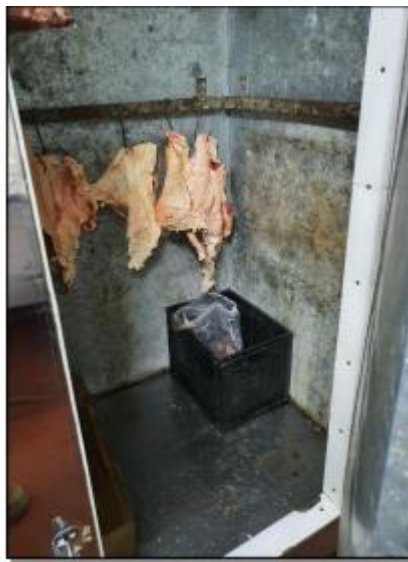
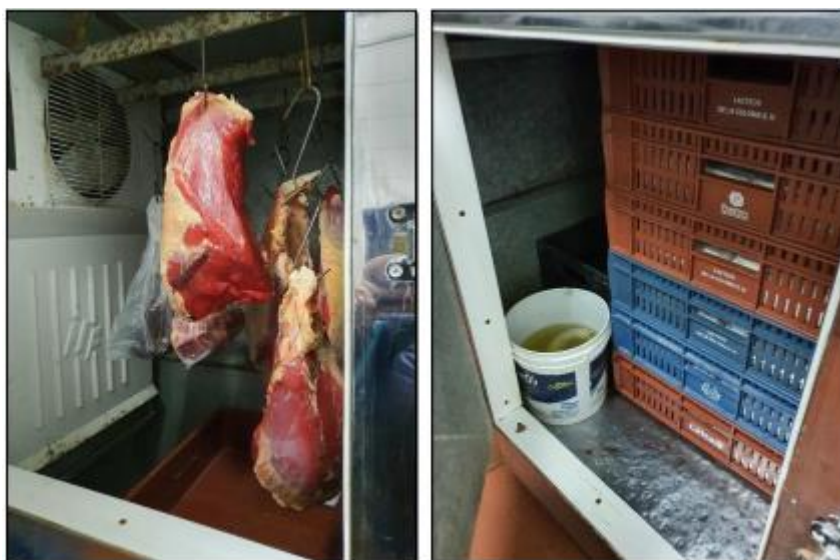
### 3.6 Local 13 – 14 – 15 Carnicería

- Deterioro de material de cámaras de refrigeración
  - No presenta separación de residuos
  - No presenta separación de elementos de limpieza
  - Deficiencias en piletas de lavado, pisos, persianas y paredes
  - No tienen provisión de agua caliente
  - No presenta espacios para almacenar elementos personales- desorden general
-

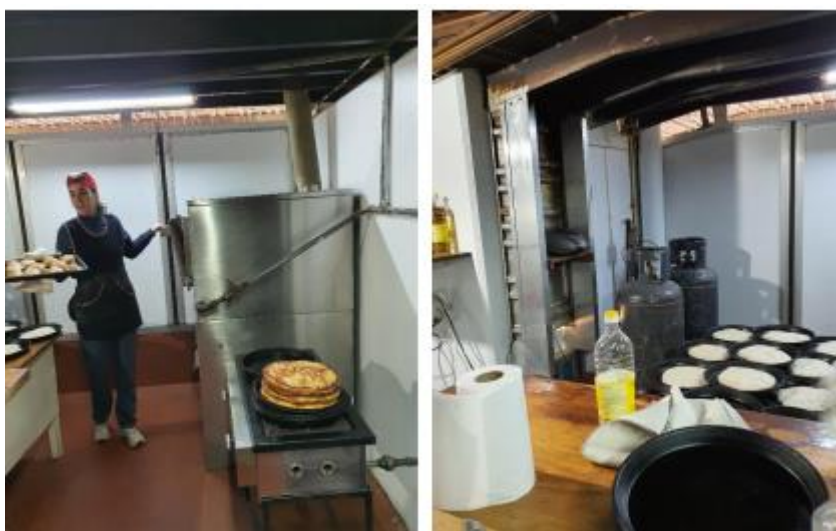
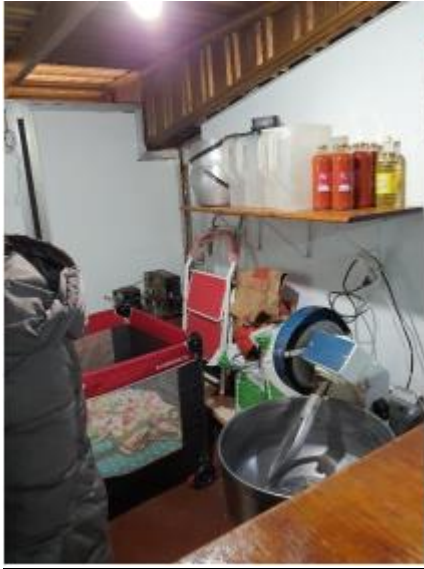
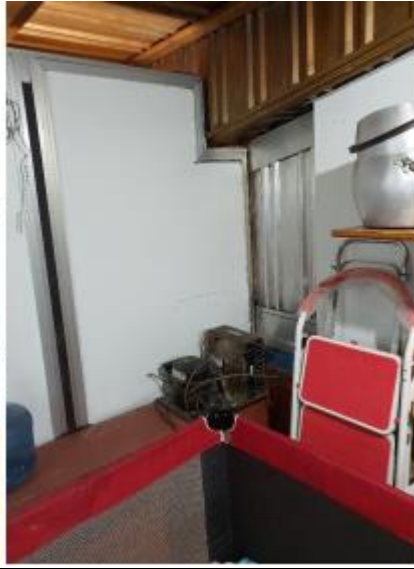
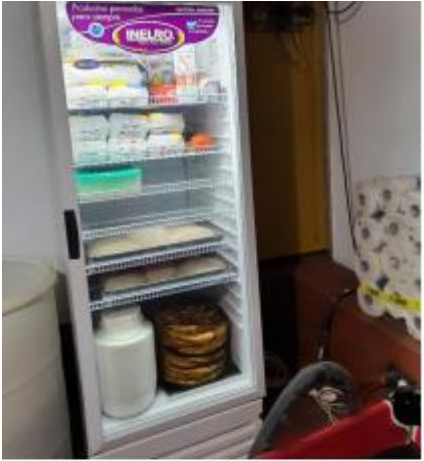
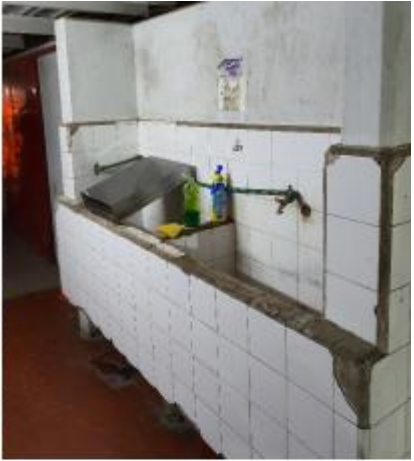
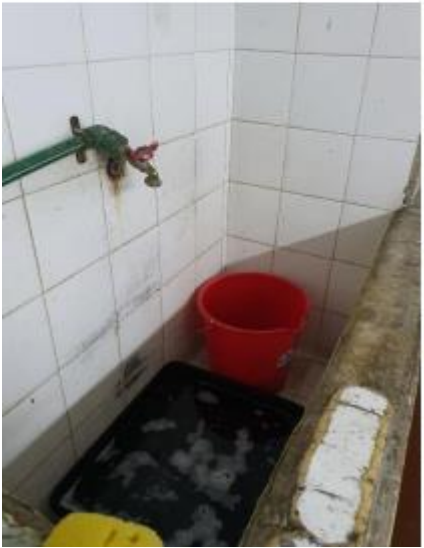
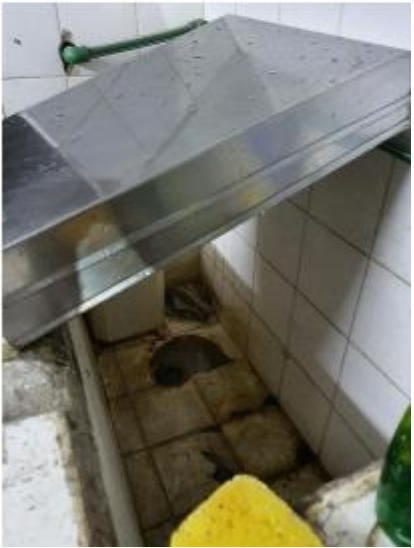
### 3.14.1 Entrepiso – Sala de elaboración y pasillo interno

- Ventilación no apta para zona de elaboración
- Falta de higiene en cielorrasos
- Mesadas con materiales adecuados
- Presencia de elementos personales en zona de elaboración
- Piletas de uso común en pasillo con falte de higiene y mantenimiento
- Desagües sin mantenimiento
- Deterioros en pisos y paredes
- Presencia de embalajes y materiales de construcción
- Cielorraso no se encuentra cerrado herméticamente, lugares que permiten la entrar plagas, como roedores, aves (palomas), murciélagos, etc.

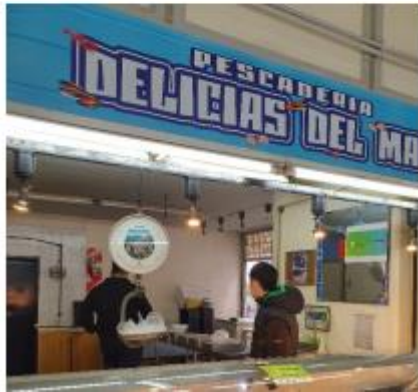
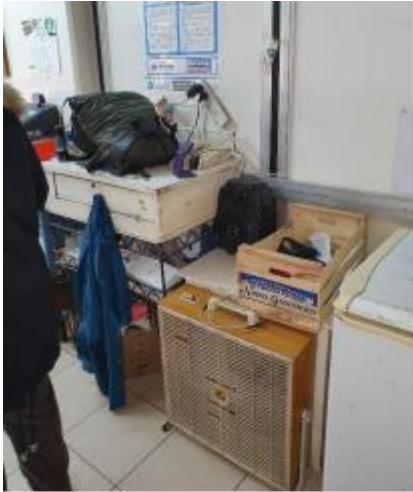
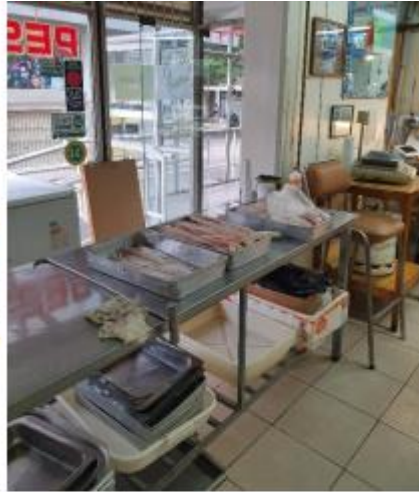
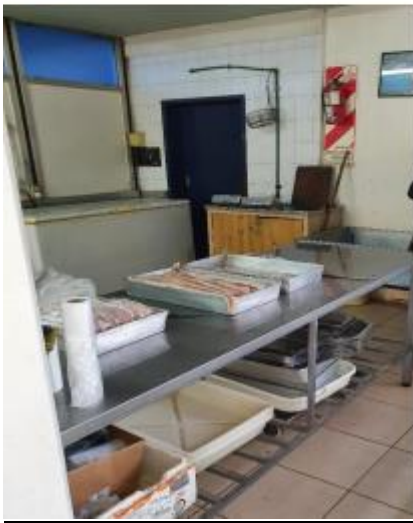
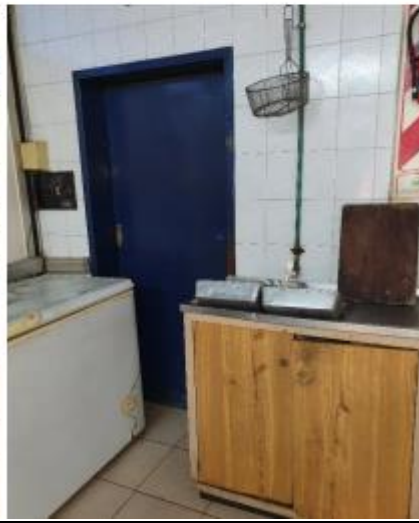
### 3.20 Local 38 Pescadería

- Presenta orden y limpieza adecuada en zona de expendio
- Vestimenta de manipulador no adecuada
- Heladeras de exhibición de mercadería presentan orden e higiene adecuadas
- No tienen provisión de agua caliente
- No presenta separación de elementos de limpieza
- Bandejas almacenadas en lugares incorrecto
- No presenta espacios para almacenar elementos personales

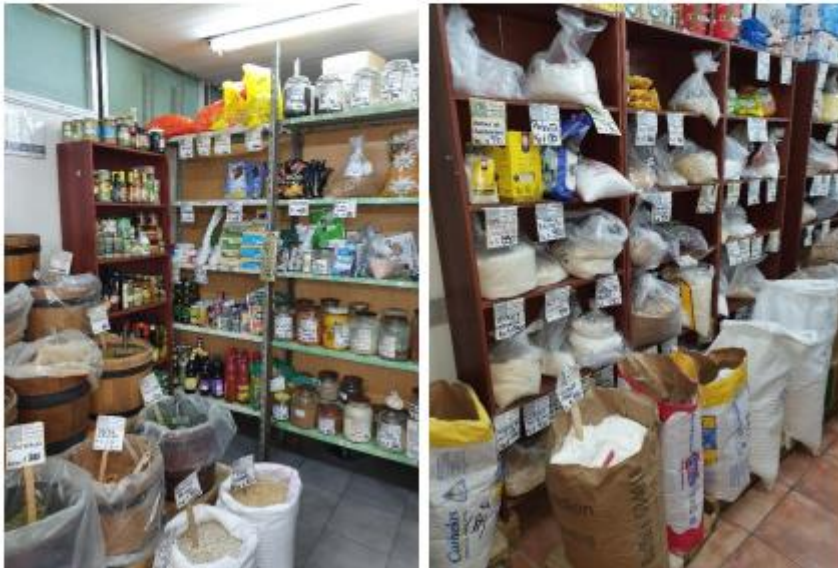
### 3.21 Local 39 – 40 Dietética

- Presenta orden y limpieza en zona de expendio
- Los productos de venta a granel se encuentran en recipientes sin tapa
- No tienen provisión de agua caliente
- No presenta espacios para almacenar elementos personales

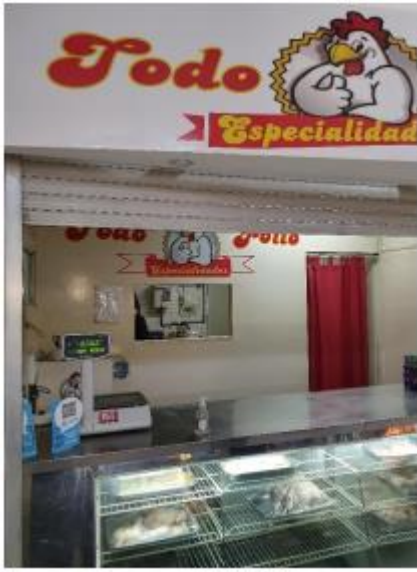
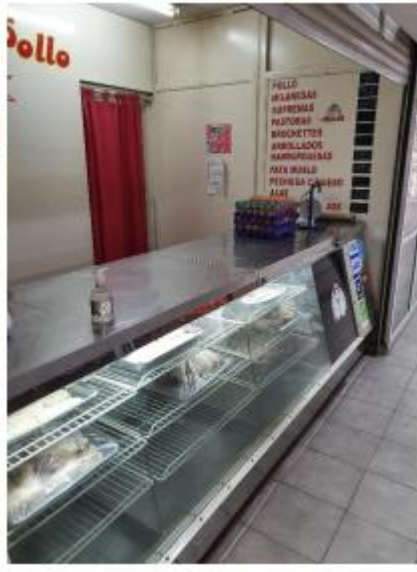
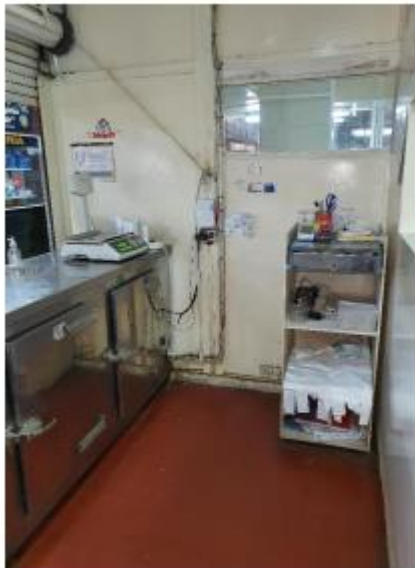
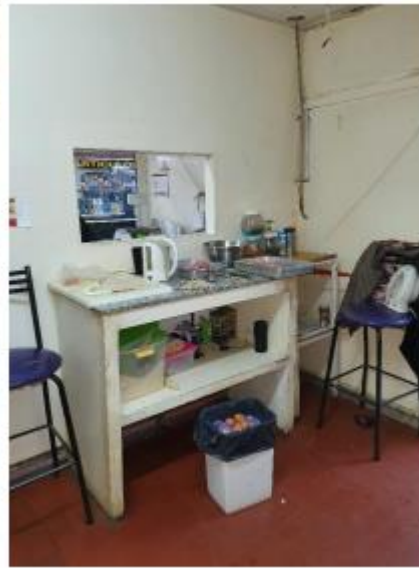
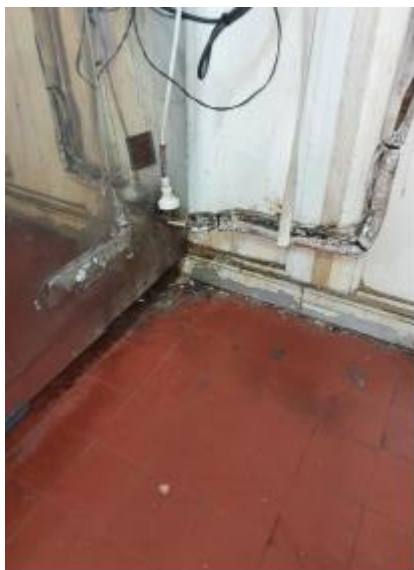
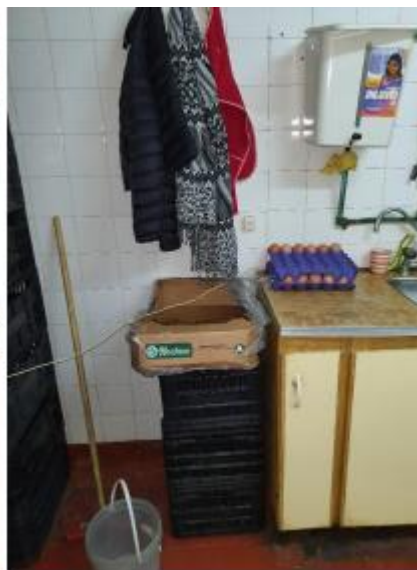
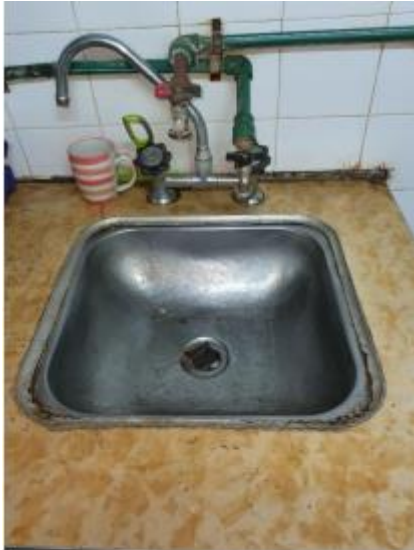
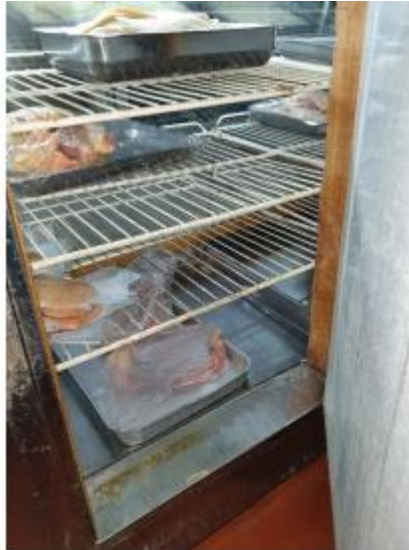
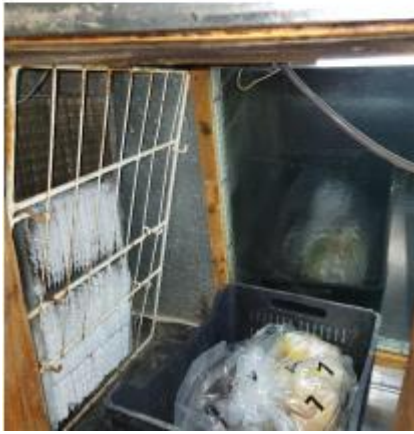
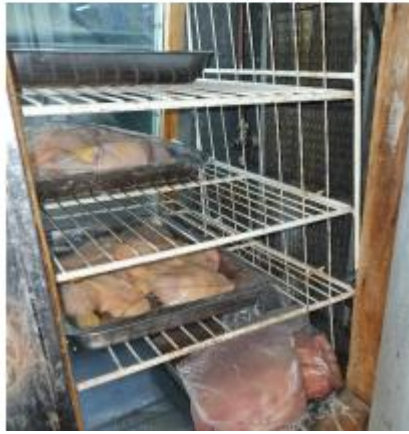
### 3.22 Local 41 Pollería

- Falta de higiene en el local de expendio
- Falta de higiene en mesada, heladeras y pileta de lavado
- Condiciones edilicias deficientes en pisos, pared
- No presentan espacios adecuados para ropa y pertenencias personales
- Bandejas almacenadas en lugares incorrecto
- Notable deterioro en haldera de exhibición, puertas rotas
- Vestimenta de manipulador no adecuada

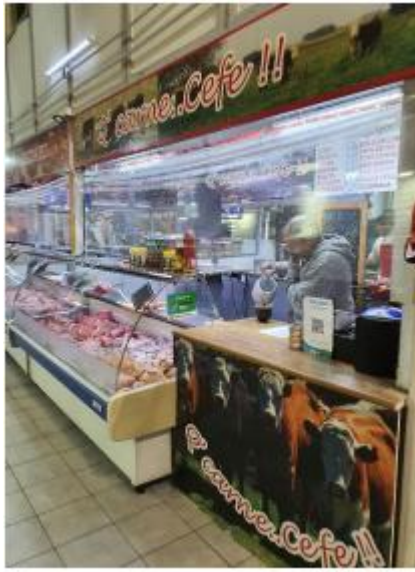
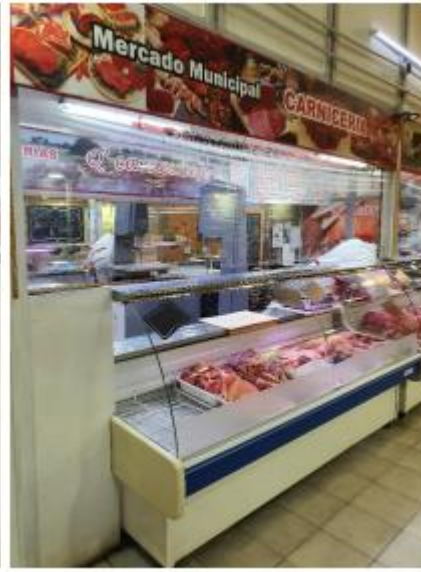
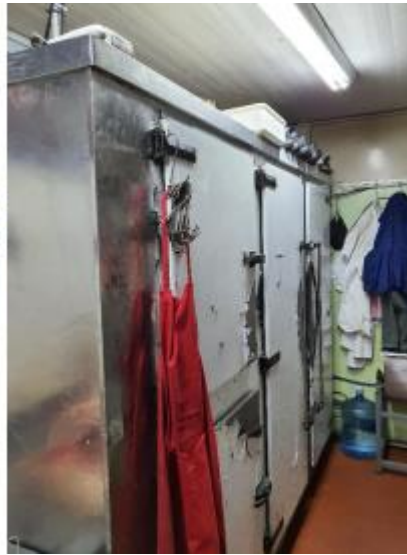
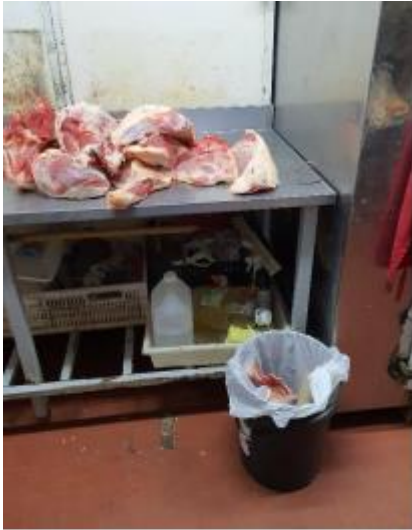
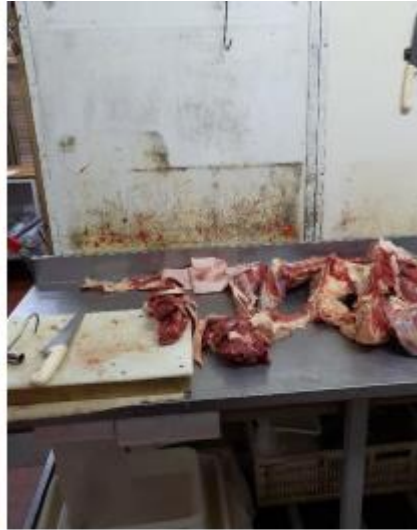
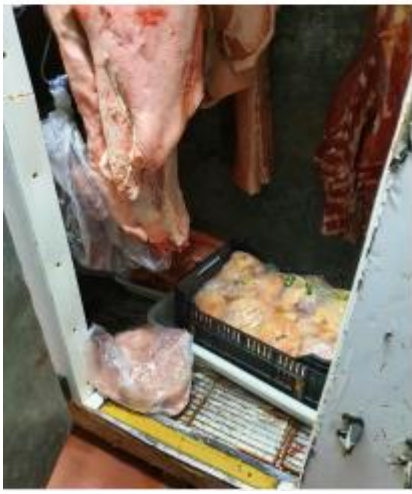
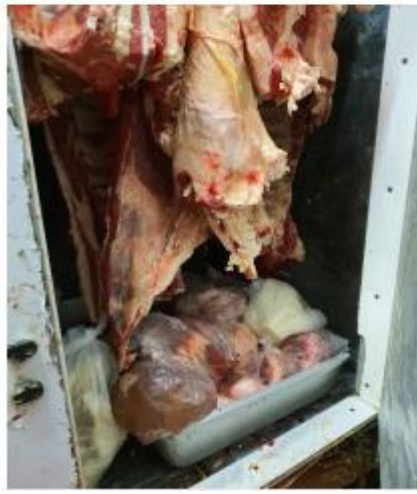
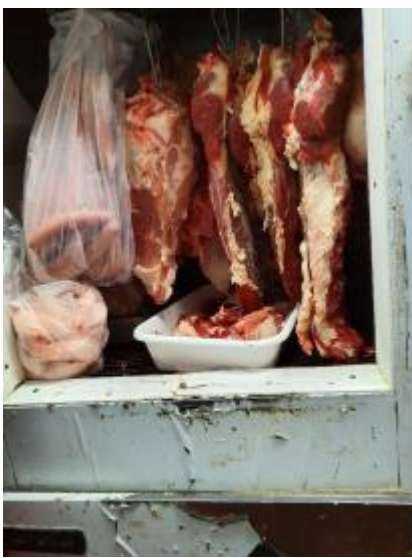
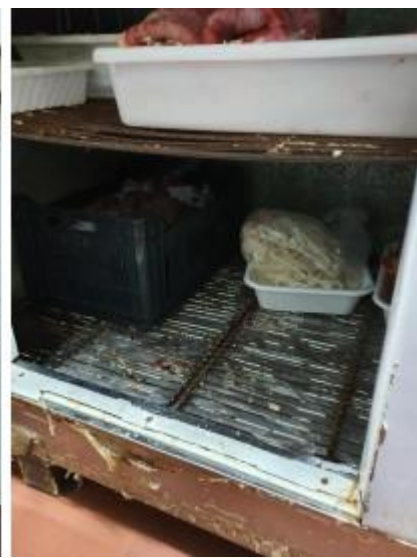
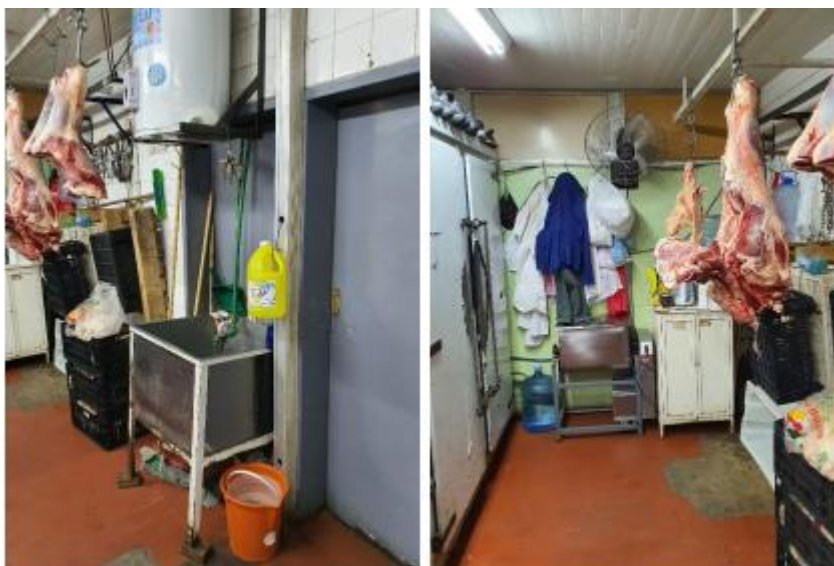
### 3.25 Local 44 – 45 Carnicería

- No tienen provisión de agua caliente
  - Poseen vestimenta adecuada
  - Condiciones edilicias deficientes en pisos, pared y puertas
  - No presenta espacios para almacenar elementos personales
  - Notable deterioro en heladeras, desorden y falta de higiene
  - Falta de higiene en paredes zona de desposte
  - No presenta separación de elementos de limpieza
-

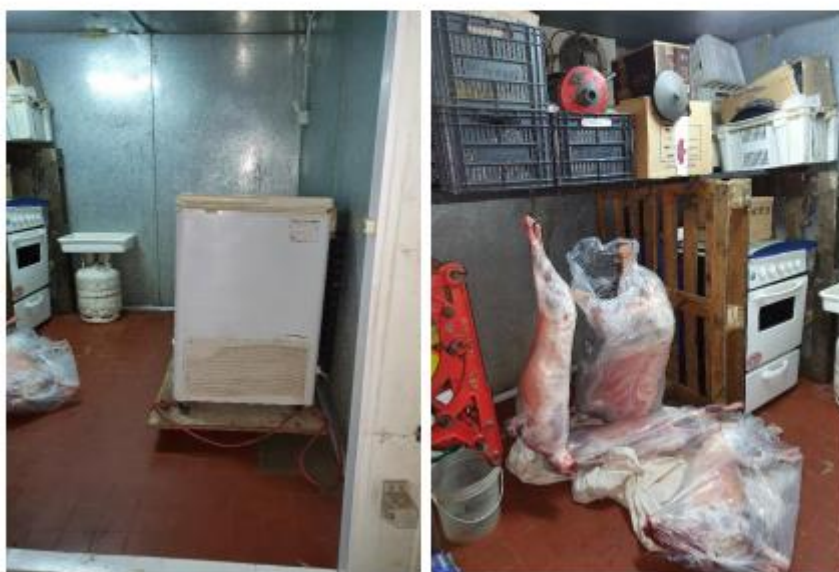
### 3.25. 1 Cámara de refrigeración – subsuelo

- Desorden en toda la cámara
- Depósito de elementos no adecuados para una cámara de refrigeración (garrafa, cocina, cajas, cajones, etc.)
- Reses de bovinos sin acondicionamiento ni refrigeración adecuada

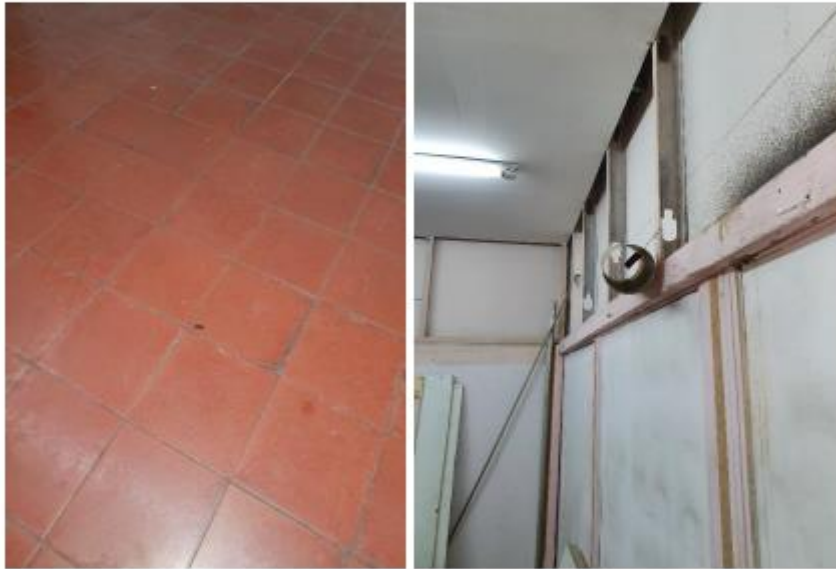
### 3.27 Local entrepiso desocupado con problemas de plagas

- El local se encuentra ubicado en el entrepiso sobre el local 43.
- Se observan excrementos de roedores y aves (palomas) que se podían filtrar por la parte de la persiana y paredes al local inferior
