## **RESUMEN Y REGISTRO FOTOGRAFICO DE CONDICIONES DE SEGURIDAD E HIGIENE REALIZADO POR LA UTN EN EL MERCADO MUNICIPAL**

### **RELEVAMIENTO CONDICIONES SEGURIDAD E HIGIENE MERCADO MUNICIPAL BAHÍA BLANCA**

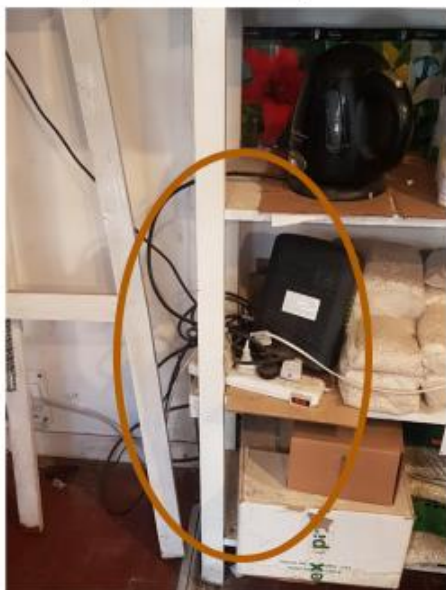
Foto 3

Foto 3: Uso de zapatillas (alargue) con varios electrodomésticos conectados - riesgo incendio

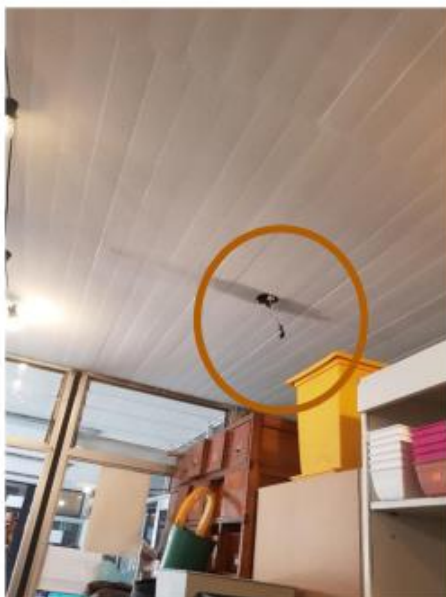
Foto 4

Foto 4: Boca de alimentación sin luminaria y sin protección – Fuera de norma

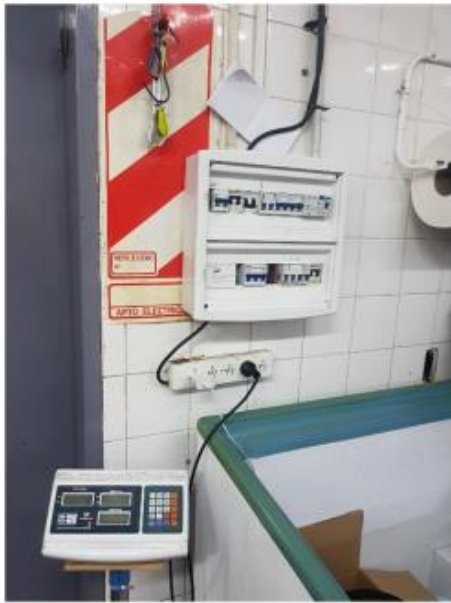
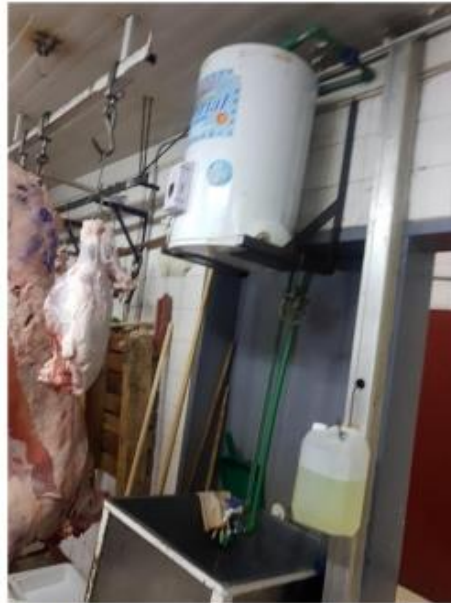
Foto 13 y 14 : Tablero eléctrico (con térmicas y disyuntor diferencial) – sin tapa ni señalización  
 Conexión a enchufe múltiple – Calefón eléctrico - Riesgo sobrecarga eléctrica – riesgo eléctrico

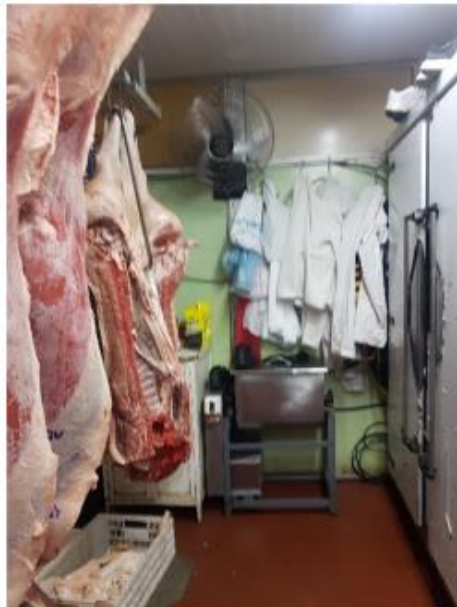
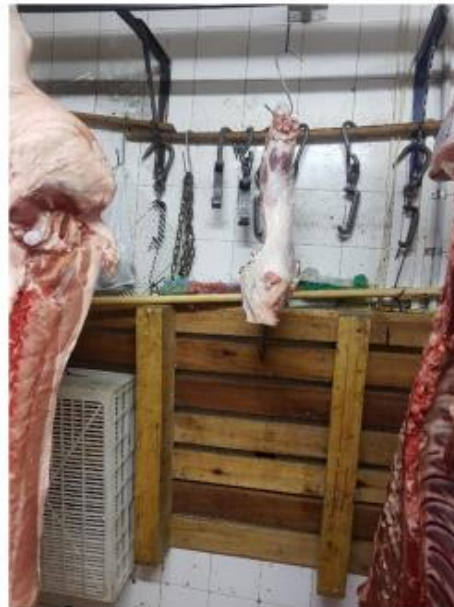
Foto 15

Fotos 15 y 16: No se observa separación entre la mercadería, el lugar de guardado de ropa de trabajo.  
 Presencia de cerramientos y otros de madera - Riesgo higiénico

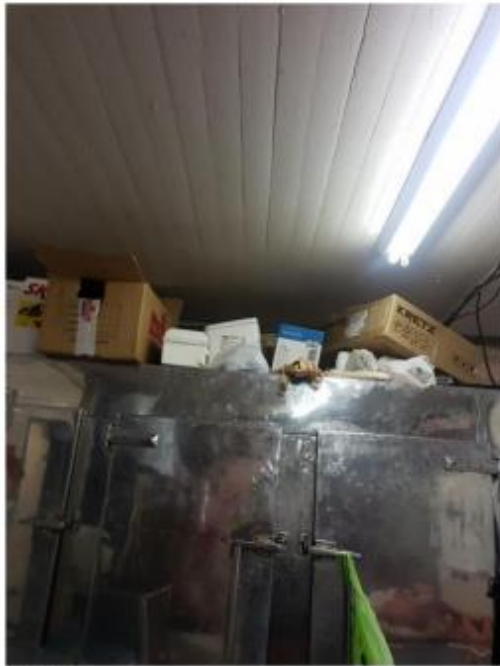
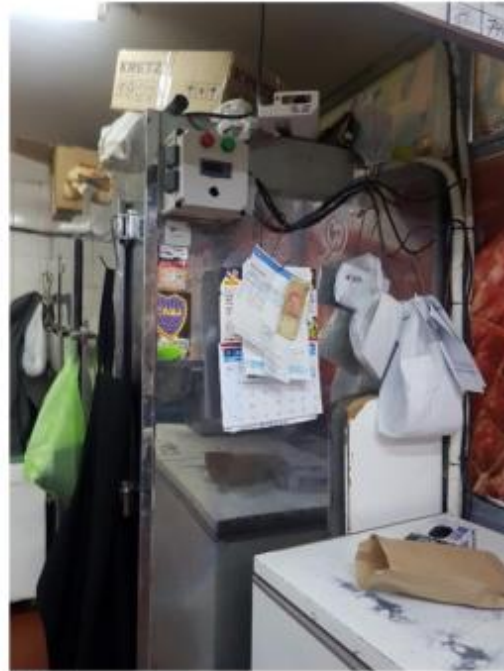
Foto 17

Fotos 17 y 18: Presencia de acopios sobre heladeras – Riesgo higiénico – Riesgo incendio por proximidad elementos combustibles con instalación eléctrica

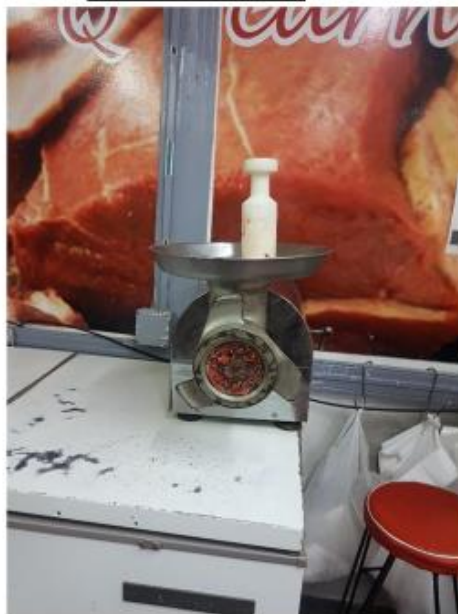
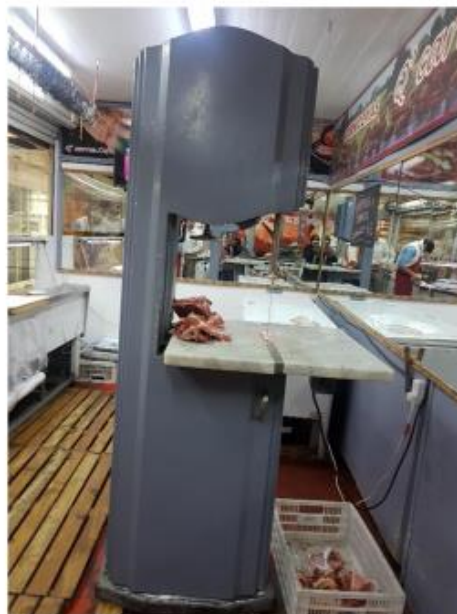
Foto 19

Fotos 19 y 20: Señalética – En los lugares donde se instalan y usan equipos deben colocarse cartelera indicando el riesgo (corte, atrapamiento por elementos cortantes y en movimiento) y señalar la ubicación de las paradas de emergencia – Riesgo corte – atrapamiento

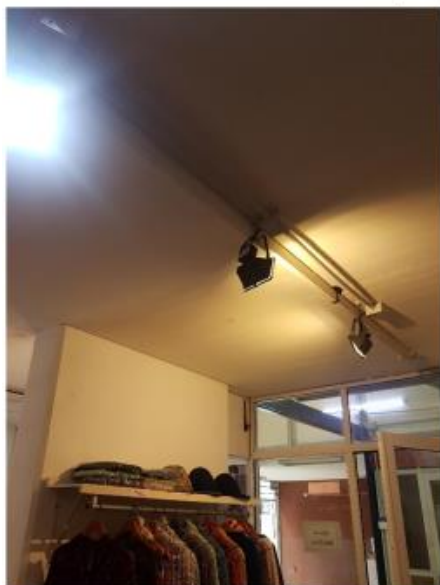
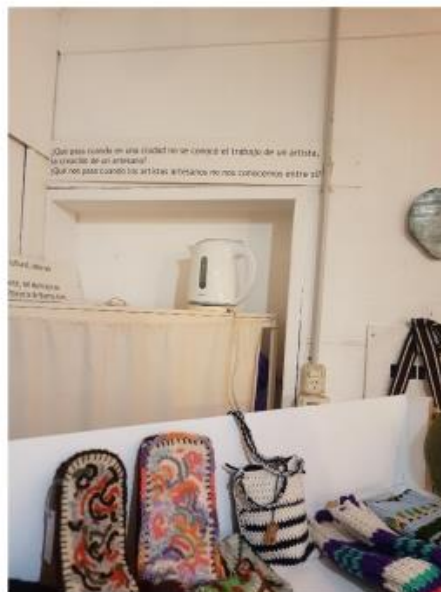
Foto 21

Fotos 21 y 22 Fotos imágenes ilustrativas de los productos: material predominante tela, lanas y sintéticos, cerámicas

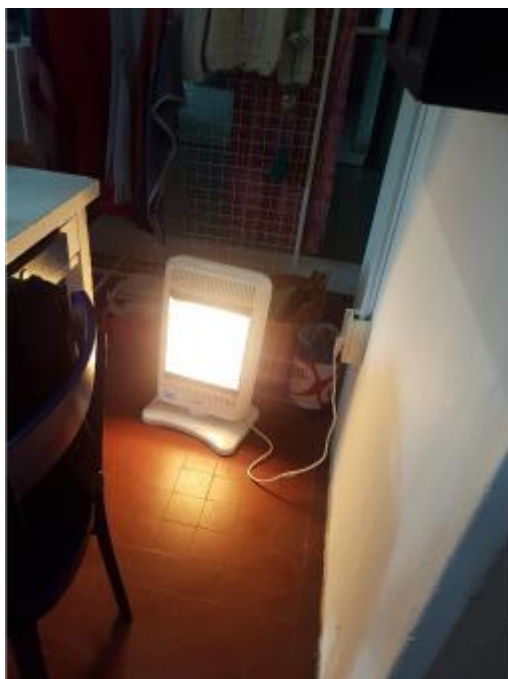
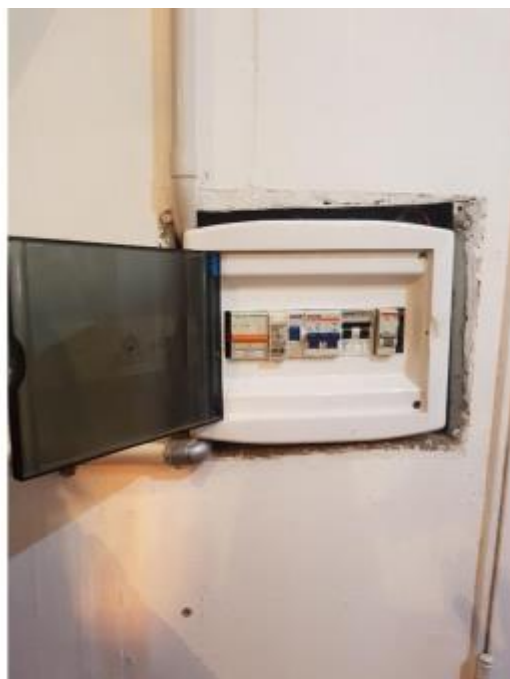
Foto 23

Fotos 23 y 24: estufa halógena – este tipo de calefacción genera riesgos de incendio y de posibles sobrecargas eléctricas – Riesgo eléctrico y de incendio – Riesgo de quemaduras

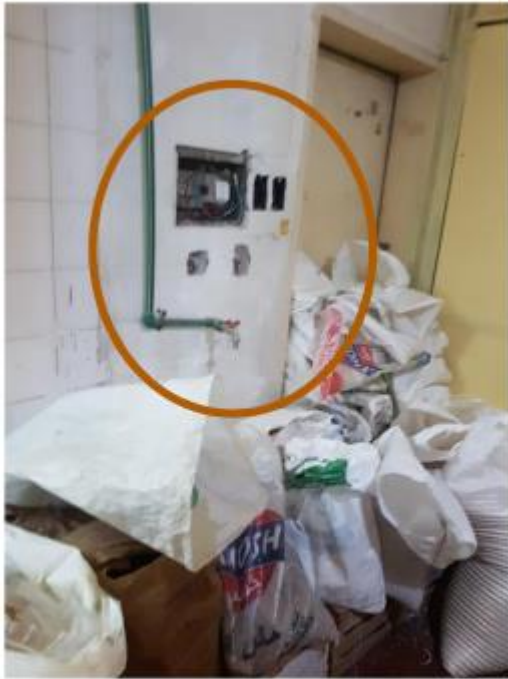
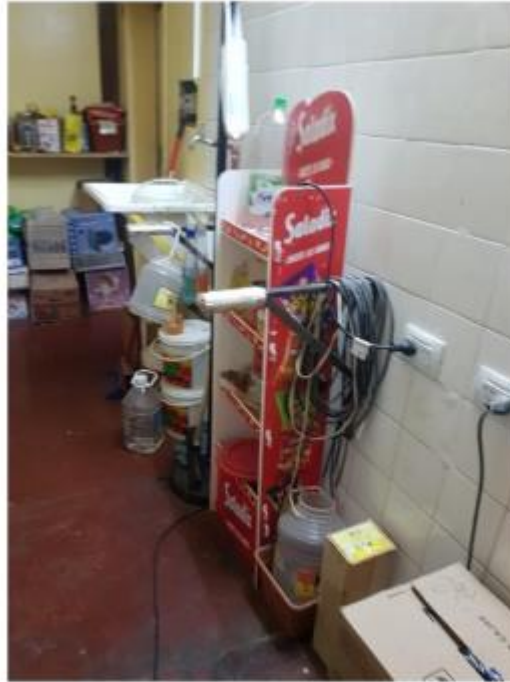
Foto 27

Fotos 27 y 28: almacenamiento de mercadería sobre aberturas – elementos variados sin clasificar – Riesgo de incendio  
Tablero: en desuso y en caso de estar en uso fuera de norma

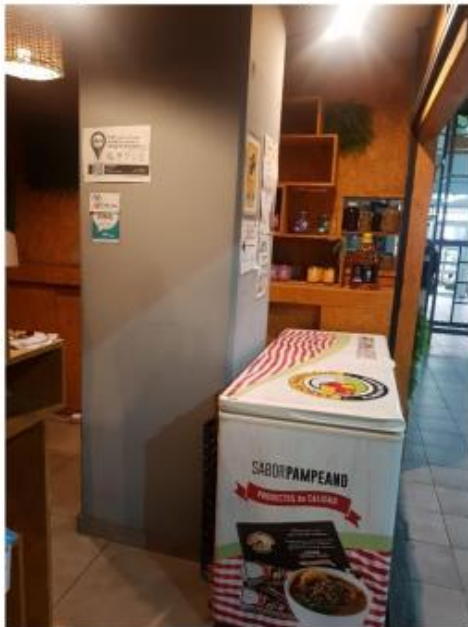
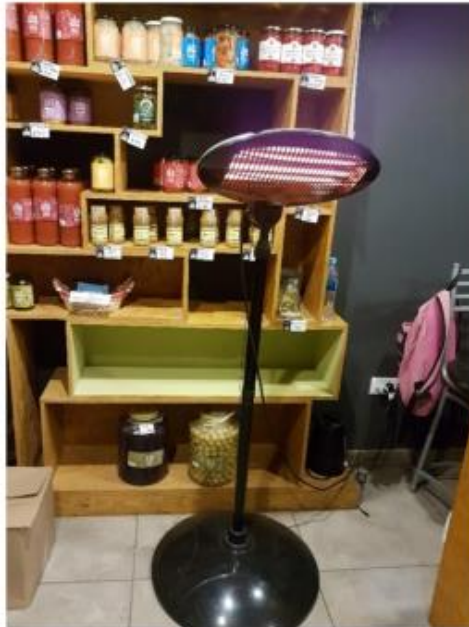
Foto 31

Fotos 31 y 32: imágenes ilustrativas del local. Estanterías y muebles de madera – Calefacción infrarrojos con tubos de cuarzo – Riesgo de incendio – Riesgo quemaduras

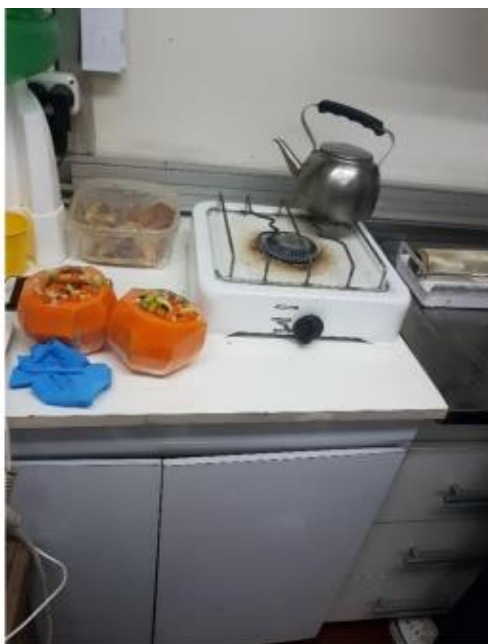
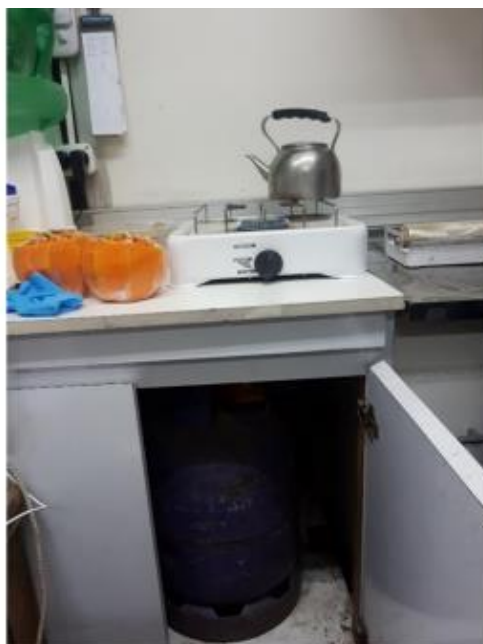
Foto 36

Fotos 36 y 37: se observa uso de garrafa con anafe dentro del local – Riesgo incendio

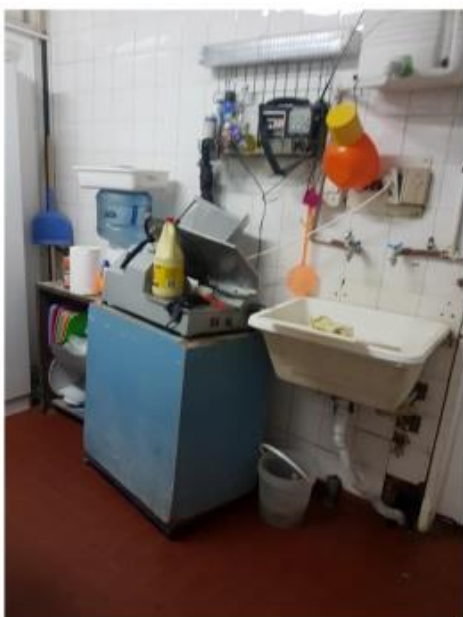
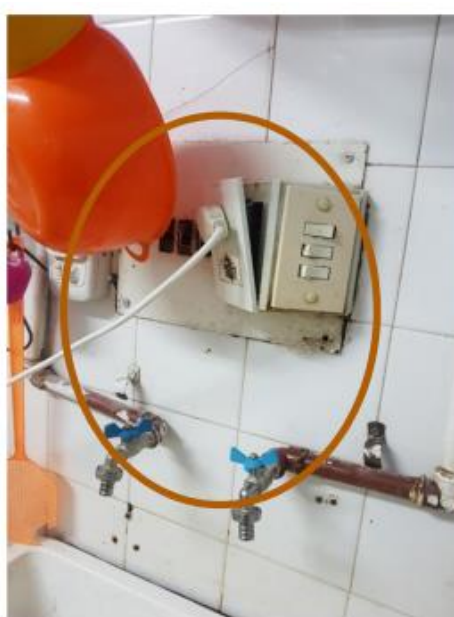
Foto 38

Fotos 38 y 39 Falta de orden – Instalación eléctrica deficiente – cable alimentación longitud inadecuada o instalado en lugar incorrecto – Tablero sobre pileta de lavado - Riesgo eléctrico

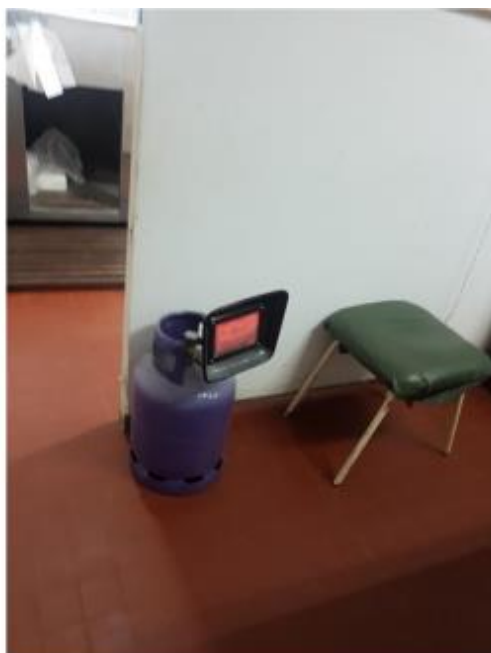
Foto 40 Calefacción mediante garrafa con pantalla - Riesgo incendio – Riesgo quemaduras

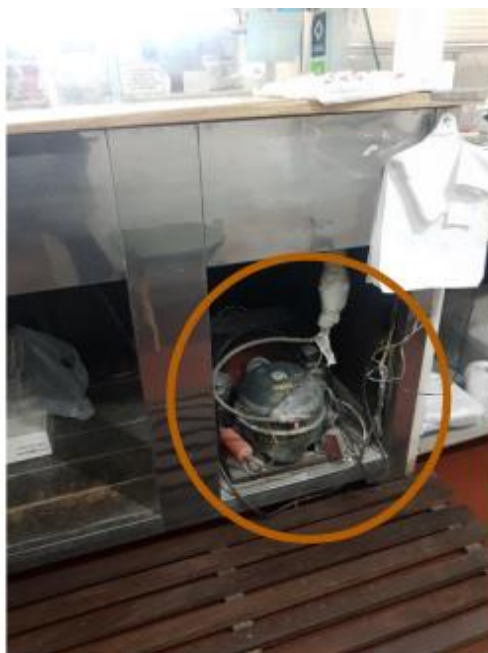
Foto 41 Alimentación eléctrica sin protecciones – cableado riesgo eléctrico

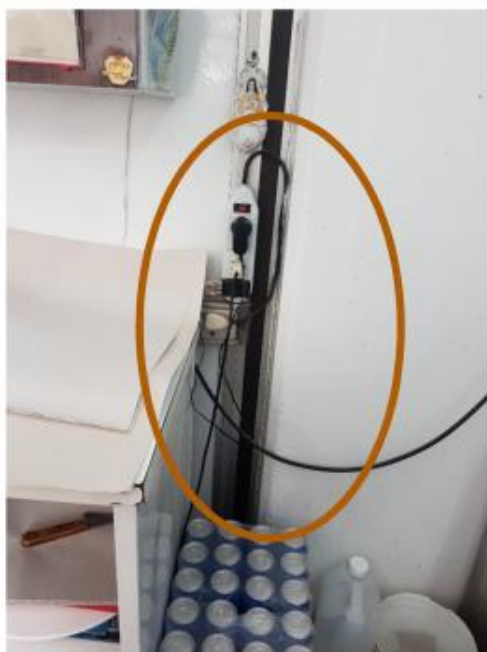
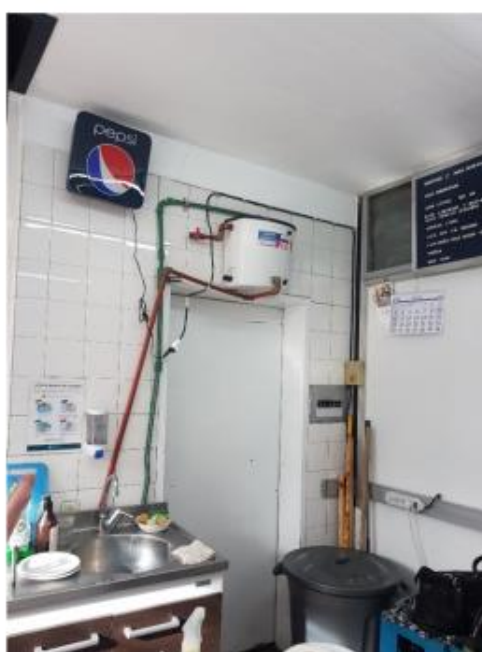
Foto 44

Fotos 44 y 45 Uso de adaptador tipo zapatillo con varias cargas - Falta de orden – Riesgo eléctrico – Incremento Riesgo de incendio

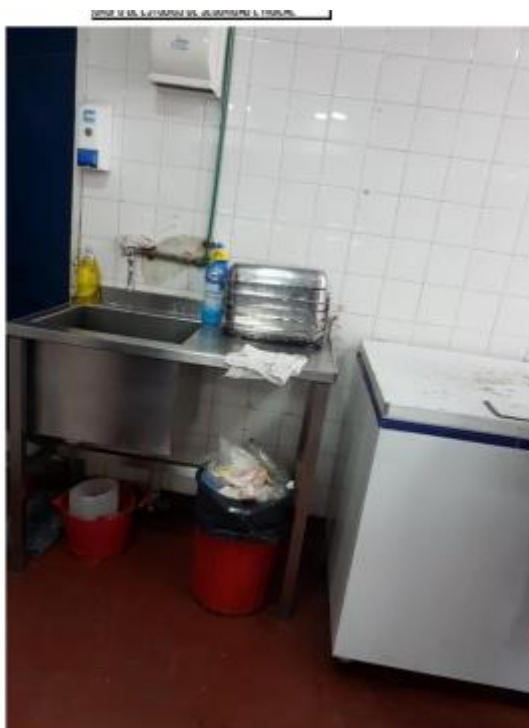
Foto 50 Recipientes de residuos sin tapas – Riesgo higiénico

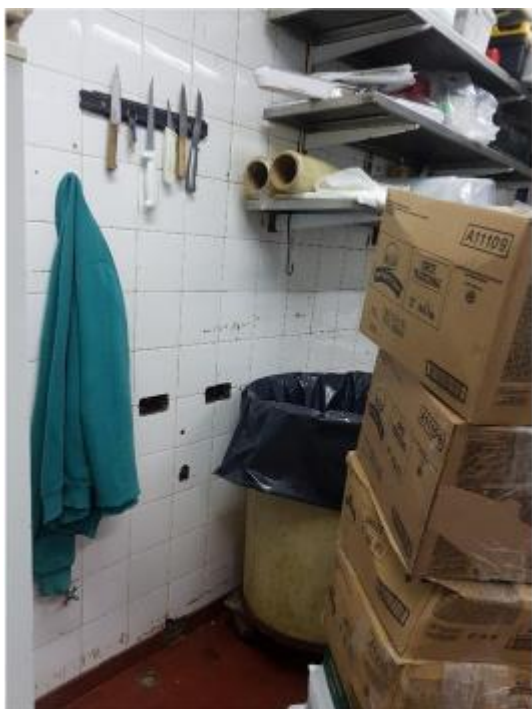
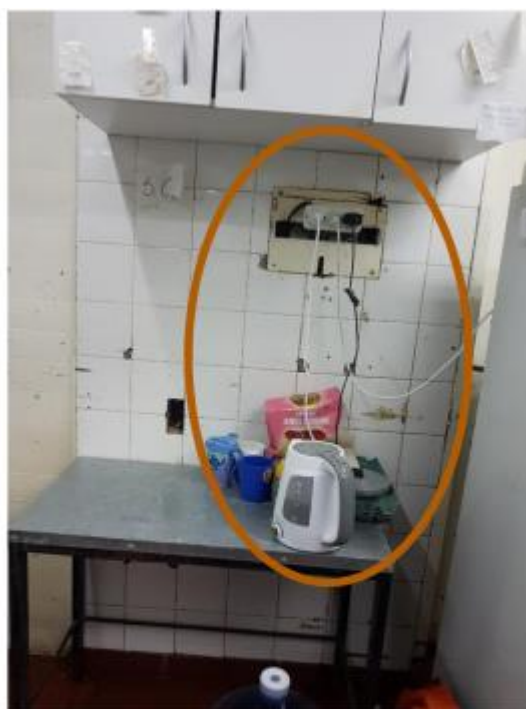
Foto 57

Fotos 57 y 58 Elementos variados acopiados – Recipiente de residuos – Ropa – Otros sin clasificar  
Falta orden y separación clasificada – Riesgo Higiénico  
Tablero sin protección (tapa no cubre totalmente – fuera de norma) – Riesgo eléctrico

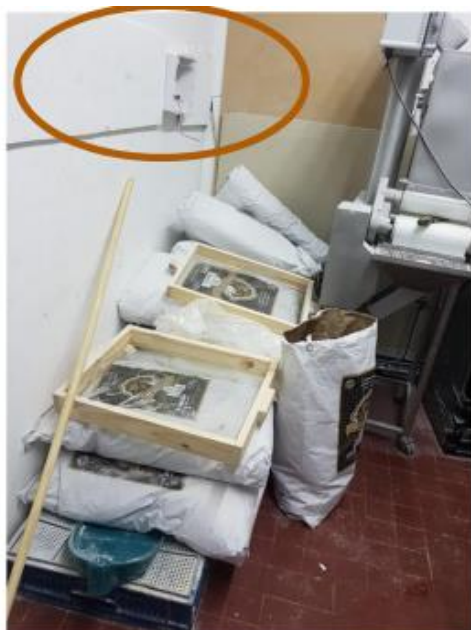
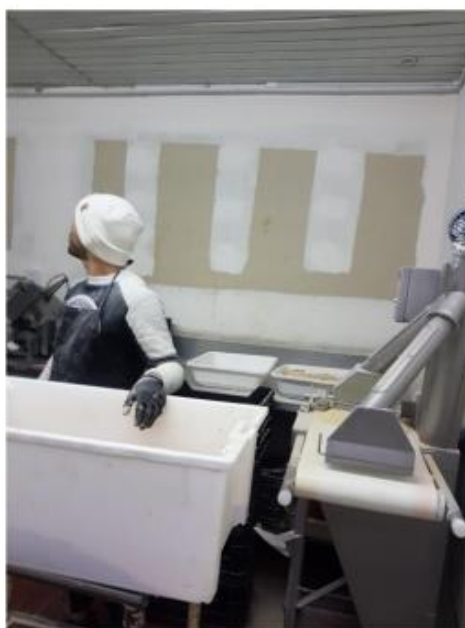
Foto 64 Sala elaboración pollería

Fotos 64 y 65 Se observa caja/tablero eléctrico sin uso

El lugar no cuenta con ventilación y en el momento de la visita se puede observar presencia de material particulado (pan rayado) en el ambiente – Riesgo higiénico

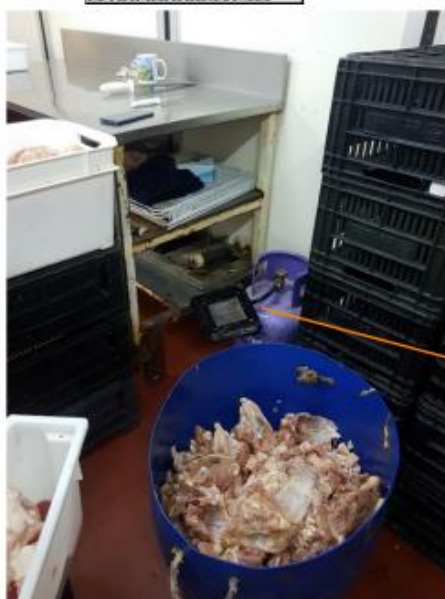
Foto 68 Garrafa con pantalla para calefacción (no está en uso en el momento de la visita) – Riesgo incendio – Riesgo quemaduras

Restos de pollo en recipiente – Falta tapa en recipiente – Presencia de óxido en estanterías y de elementos en desuso – riesgo Higiénico

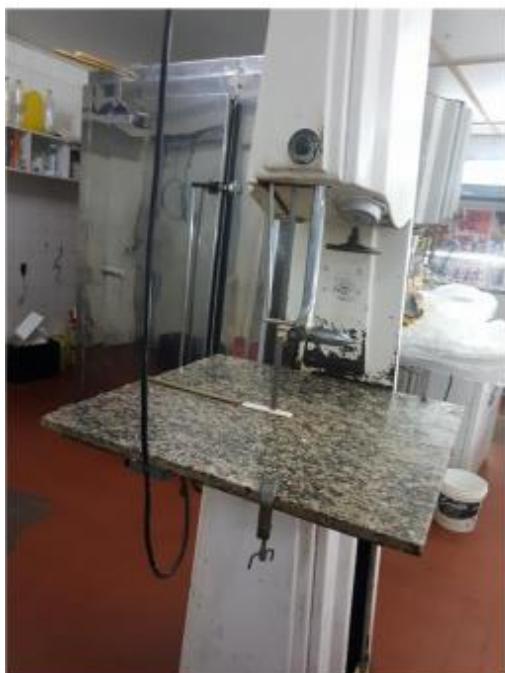
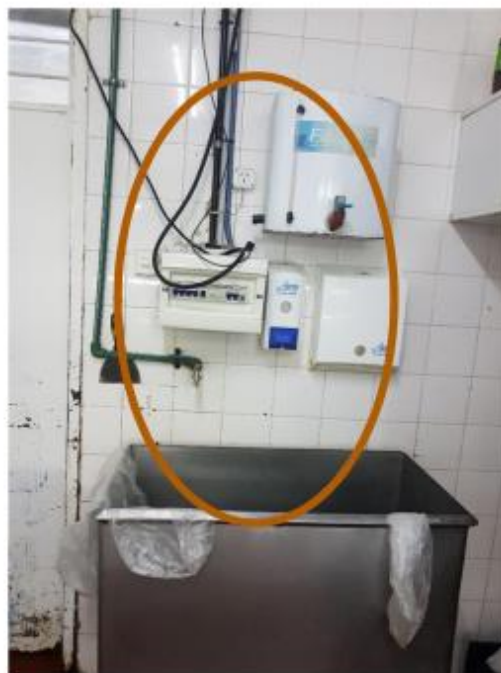
Foto 76 y 77 Tablero instalado sobre pileta de lavado – sin tapa – Riesgo eléctrico

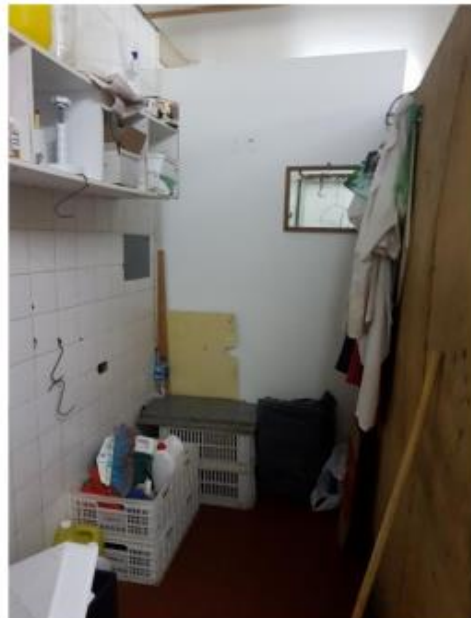
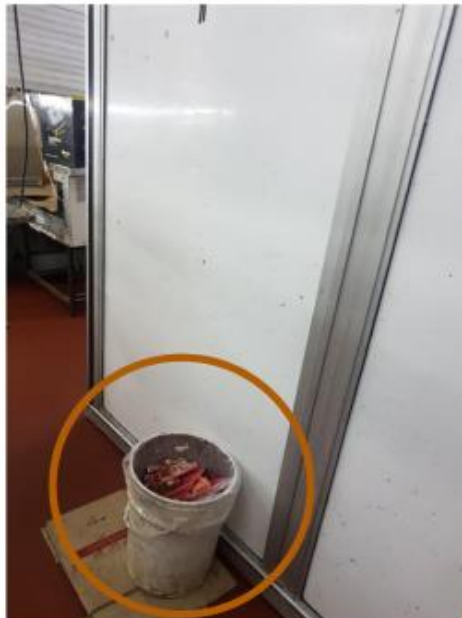
Foto 78 y 79 Se acumulan objetos variados – Residuos de carnicería (recipiente sin tapa) – Riesgo higiénico

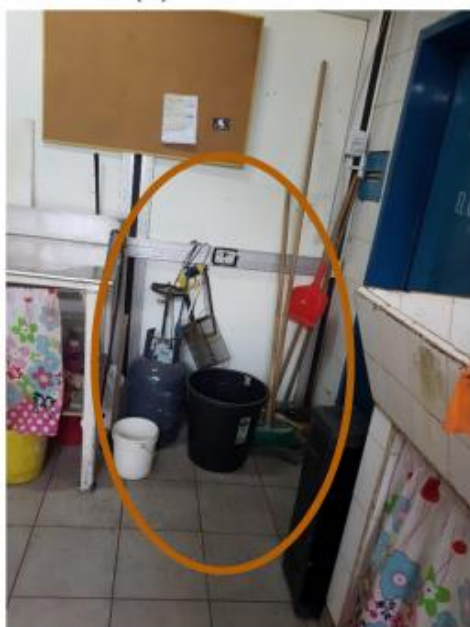
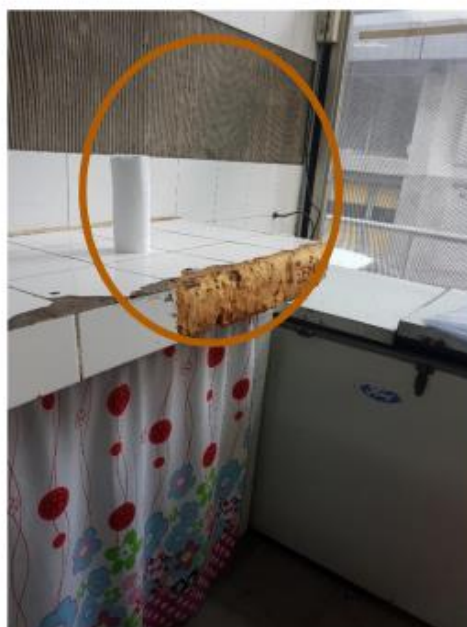
Foto 92

Fotos 92 y 93 Elementos varios acumulados sin clasificar – presencia de garrafa con hornalla – Riesgo incendio (en caso de uso de la hornalla)

Falta de revestimientos – Riesgo higiénico

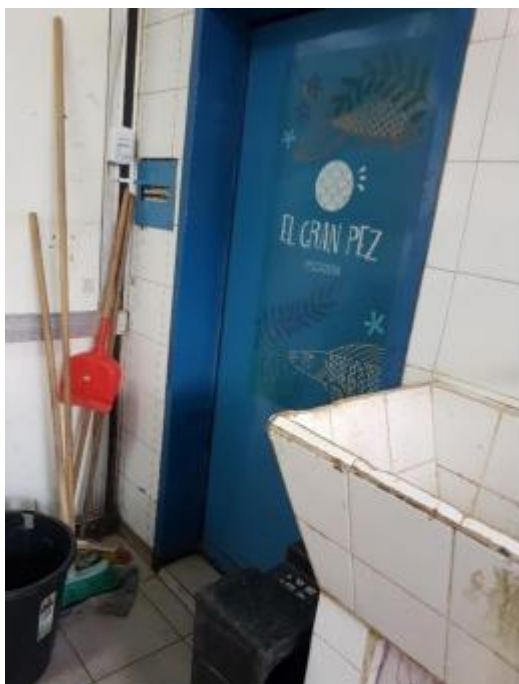
Foto 94 Obstrucción puerta con elementos variados

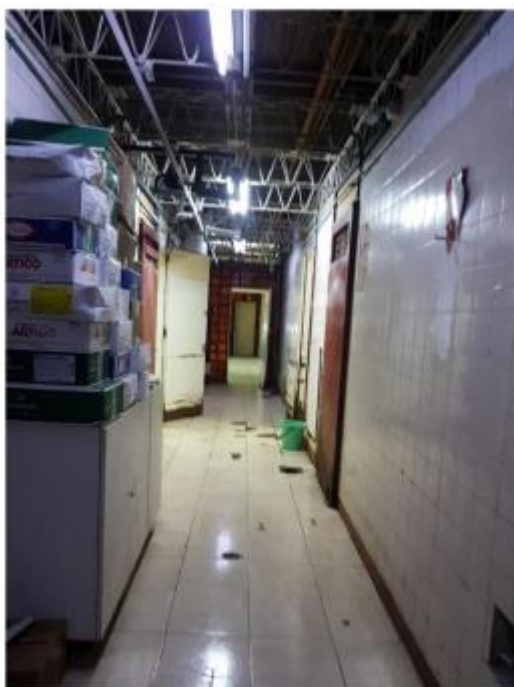
Foto 134 Se almacenan elementos en pasillos reduciendo los anchos de circulación

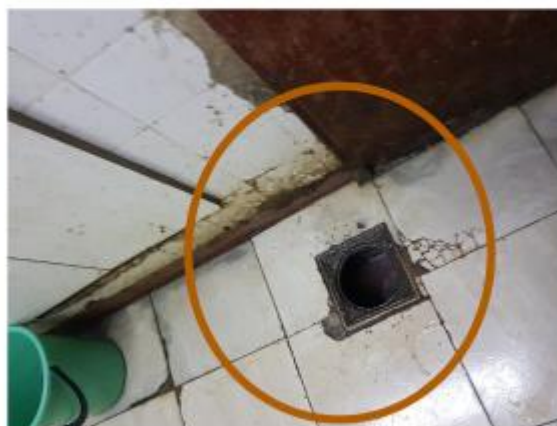
Foto 135 Faltan tapas rejillas patio – riesgo de caídas / torceduras

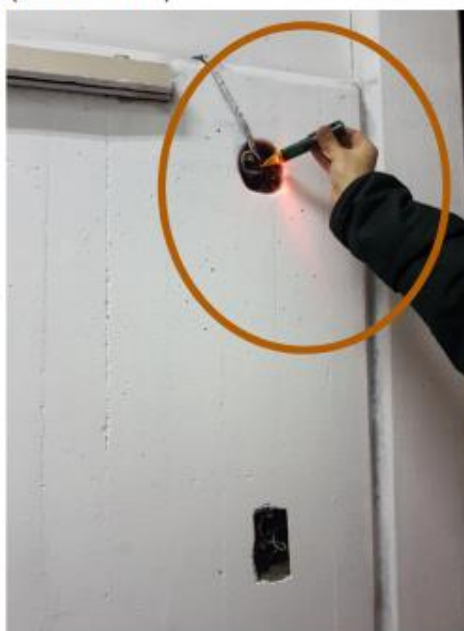
Foto 145 Instalación eléctrica son protecciones (energizada) - riesgo eléctrico

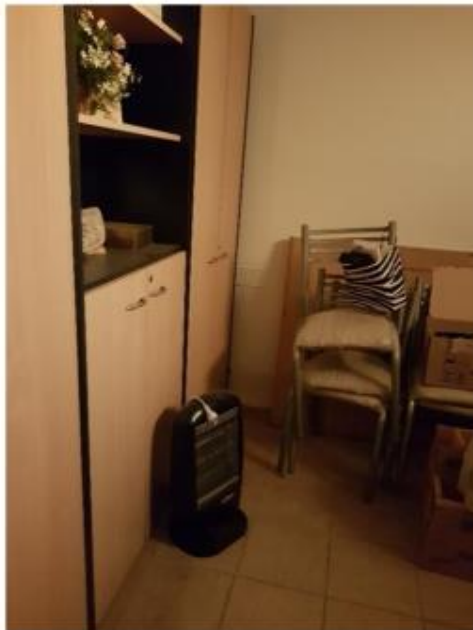
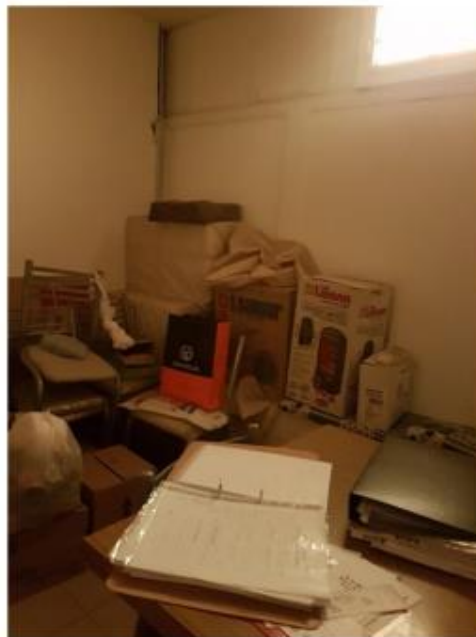
Foto 146

Fotos 146 y 147 Falta de orden – acopio de elementos variados – estufa halógena – Riesgo de incendio – Riesgo quemaduras

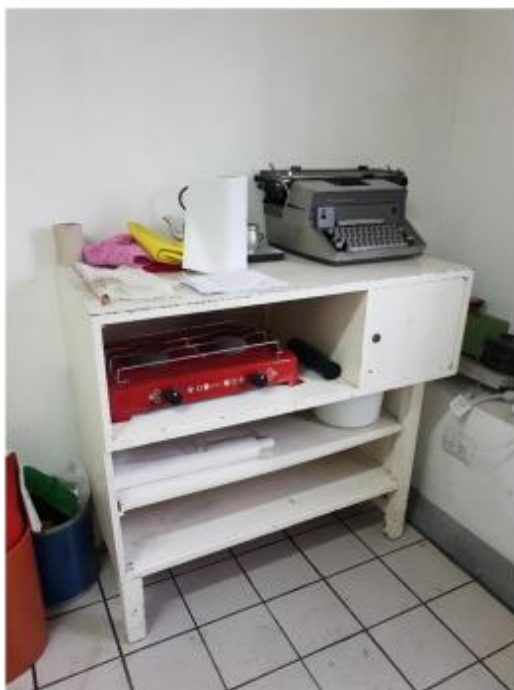
Foto 152

Foto 152: se observa anafe. En caso de uso del mismo riesgo incendio y quemaduras

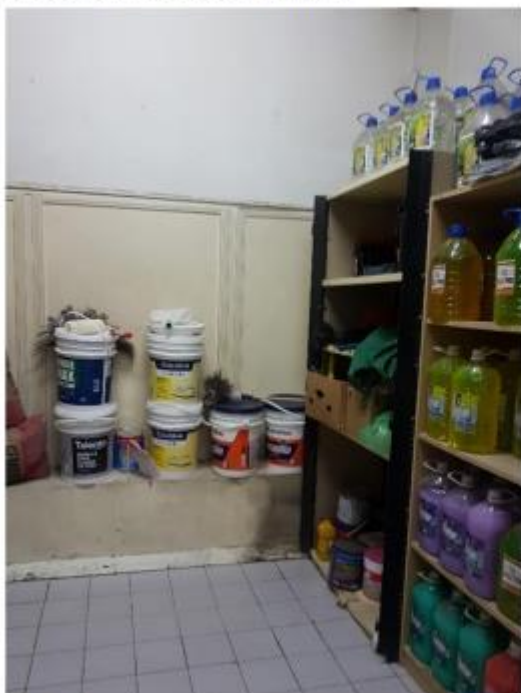
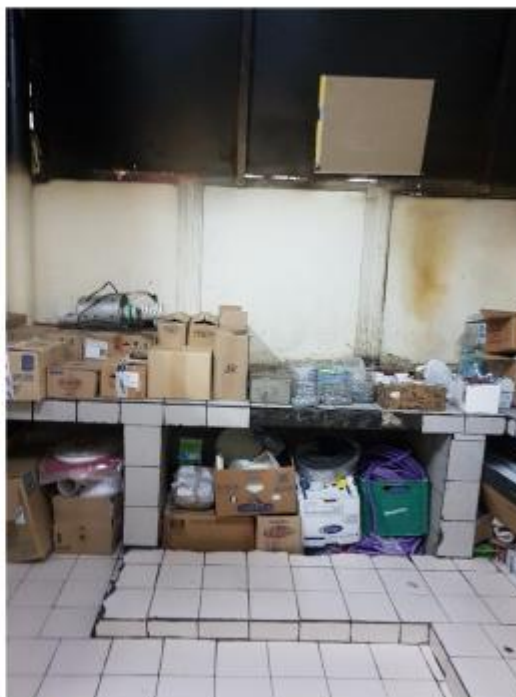
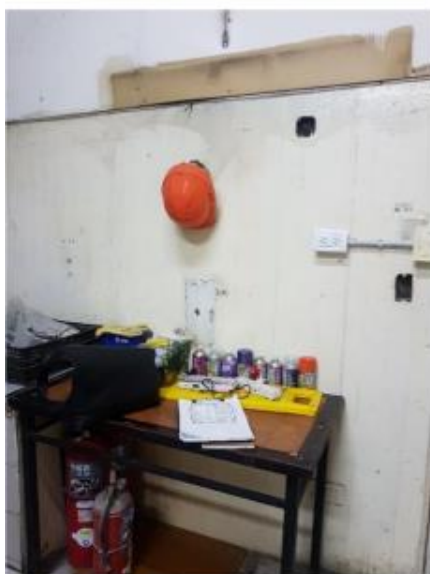
Foto 162 a 164 Almacenamiento de productos variados – Falta identificación de elementos almacenados en cajas – riesgo por eventual presencia de productos químicos incompatibles

Todos los aerosoles deben almacenarse en forma separada y dentro de jaula (o similar) para evitar que caigan y posibles aplastamientos – Riesgo inicio de incendio

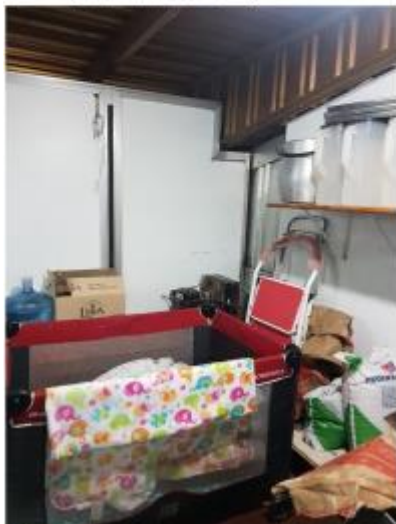
Riesgo de fuego y explosión incrementado por la presencia de tubos de gas, fuentes de ignición de cocina y por otros materiales combustibles almacenados – Fotos 195 a 202

Se observa la presencia de una cuna en el lugar. No es recomendable la presencia de menores en lugares con los riesgos identificados – Foto 195

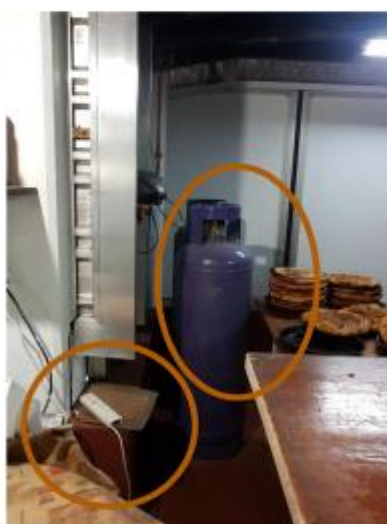
Posee dos tubos de gas usados para cocinar (fuera de norma) y una de iluminación con garrafa de gas – Foto 196 y 202

Se utilizan extensiones / alargues para aumentar el número de tomas – Fotos 196 y 197

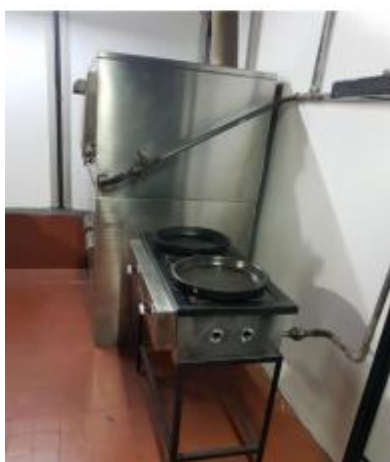
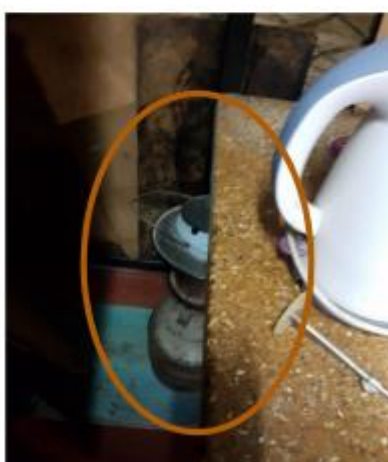
Este lugar se encuentra conectado con el local de pizzería ubicado en la planta baja. Posee un montaplatos que no está señalizado (genera un espacio libre con riesgo de caída de elementos/ golpes / cortes) – Foto 200

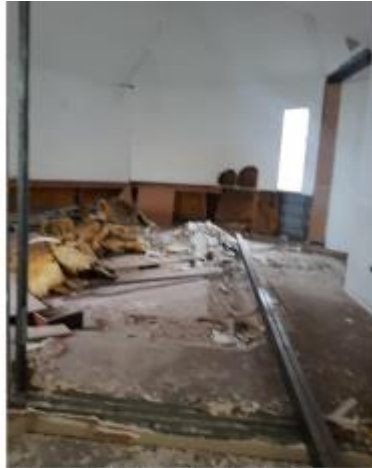
Foto 231 - Materiales producto de demolición

El último piso, actualmente fuera de uso, fue ocupado por Artistas del Sur, se observan algunos sitios en reparaciones, con presencia de materiales producto de las demoliciones realizadas (Foto 231)

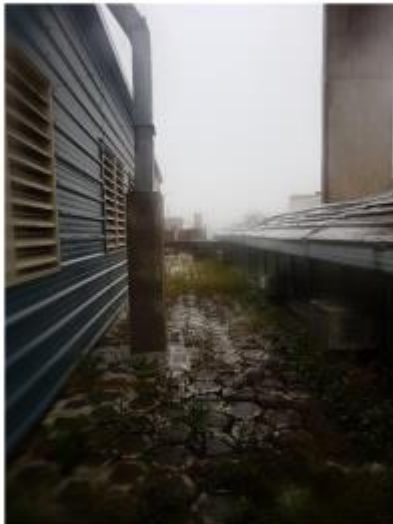
Foto 240 Terraza

Terraza: no se puede acceder en el momento de la visita a la terraza, las fotos 241 y 241 muestran que los solados tienen crecimiento de pasto lo que indica falta de mantenimiento (limpieza y control de juntas) y chapas cubierta desalineadas (dobladuras)

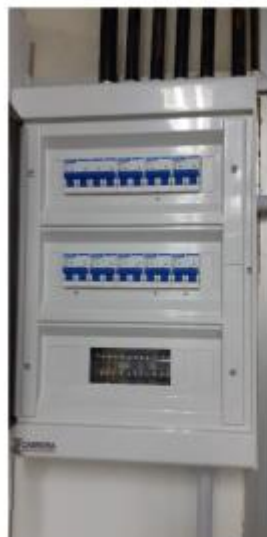
Tendidos de cables unipolares sin protección mecánica.

Sin Dispositivo de Protección Diferencial.  
El cable de Puesta a Tierra no se encuentra conectado.

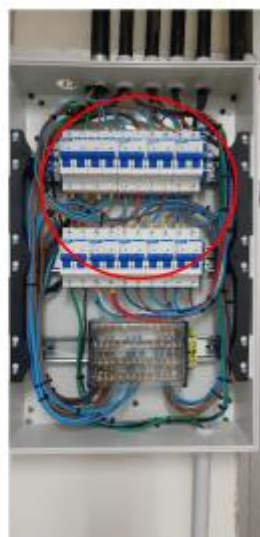
Observación 4: El Mercado Municipal cuenta con un Tablero General con dispositivos térmicos tetrapolares y diferencial tetrapolares de 300 mA de corriente de fuga como se muestra en el registro fotográfico, dicho tablero se encuentra en subsuelo, contiguo a la subestación eléctrica de ingreso de energía. Al momento de la recorrida se observó faltantes de tap internas de protección contra contactos indirectos, puertas abiertas, sin identificación de riesgo eléctrico, (cartelería de seguridad y ausencia extintor acorde a la instalación a proteger.

En dicho recinto se evidenció gran suciedad, falta de limpieza y un grupo generador sin su respectivo mantenimiento. En los tableros de los locales se evidenciaron, salvo en excepciones, la ausencia de dispositivos diferenciales y térmicos obsoletos. Además de lo descrito se identificó la falta del cable del sistema de puesta a tierra en dichos tableros.

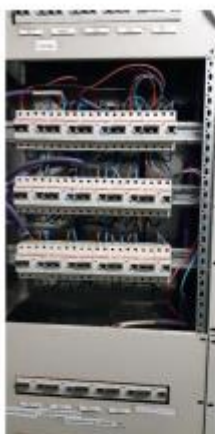
Tablero General sin cartelería de seguridad y puertas abiertas.

Tablero General sin protección contra contactos directos.

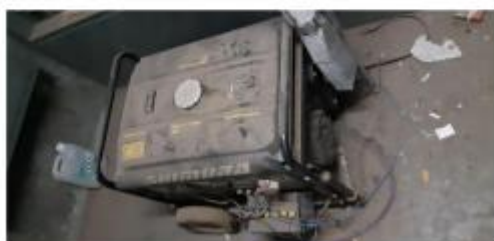
Grupo generador sin mantenimiento y falta de orden y limpieza del recinto.
