## RELEVAMIENTO INFRAESTRUCTURA MERCADO MUNICIPAL DE BAHÍA BLANCA

UNIVERSIDAD TECNOLÓGICA NACIONAL

DEPARTAMENTO DE INGENIERÍA CIVIL

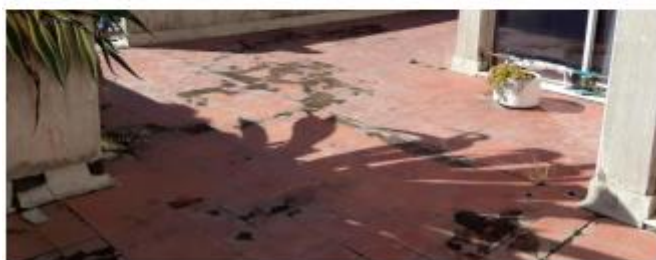
Imagen 1: Presencia yuyos en terraza.

| ANOMALÍA | REMEDIACIÓN |
|---|---|
| Presencia de vegetación entre bloques intertrabados en terraza. | Desmontar bloques intertrabados, retirar vegetación, impermeabilizar y reponer o construir contrapiso y carpeta de nivelación. |

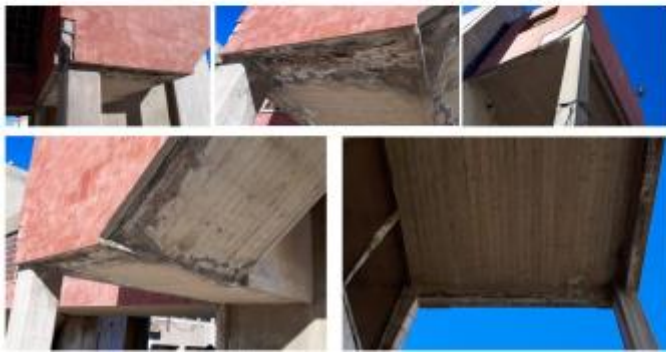
Imagen 5: Pasillo a sala de máquinas en terraza.

| ANOMALÍA | REMEDIACIÓN |
|---|---|
| Sector pasillo hacia sala de máquinas Vitroblock rotos y estructura metálica deteriorados, permitiendo el ingreso del agua exterior. | Desmontar el techo y estructura metálica, reconstruir e impermeabilizar. |

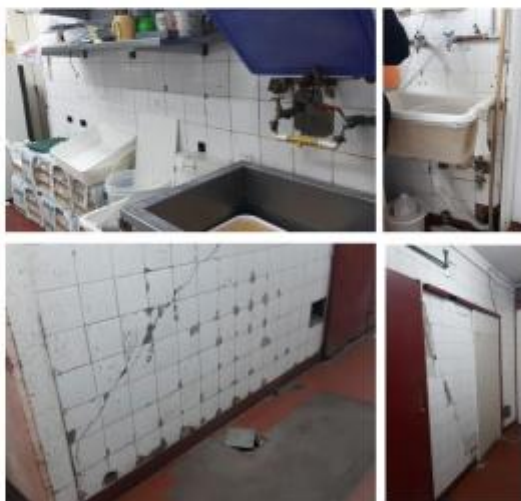
Imagen 9: Instalaciones bachas para lavar, locales comerciales.

| Deterior en sanitarios. | Ejecutar mantenimiento y limpieza en bachas sanitarias. |

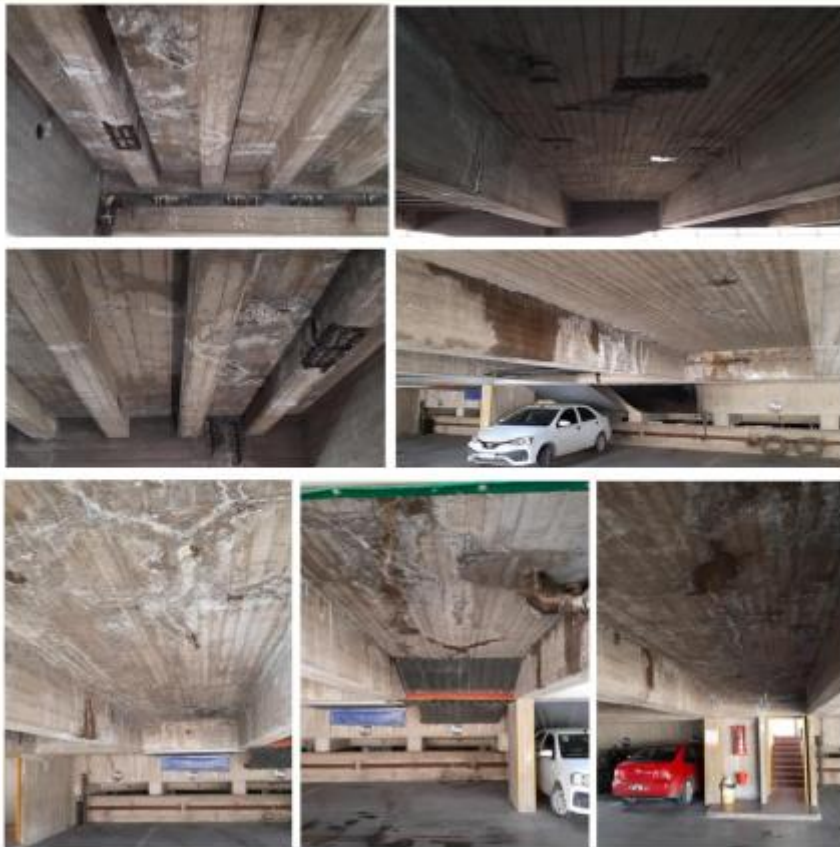
*Imagen 18: Presencia de filtraciones en losa, lonas colocadas en cocheras. Falta de anclajes en parasol.*

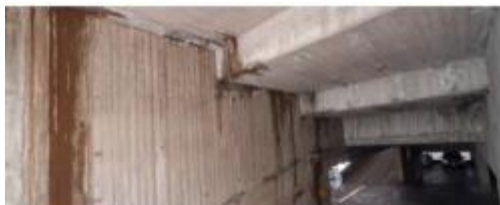
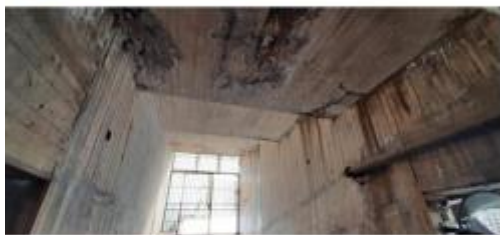
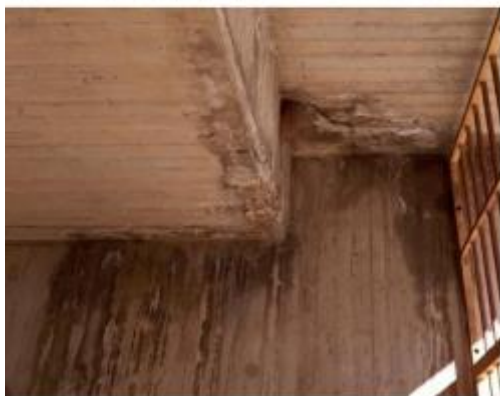
- Los cerramientos de las cocheras están compuestos por celosías de fibra de vidrio fijadas a una estructura metálica reticulada de hierro estructural, si bien se encuentran en buen estado de conservación no se puede decir lo mismo del sistema de anclaje de las mismas y del reticulado. Para determinar el grado de afectación habría que hacer trabajos adicionales como por ej.: retirar la pintura y determinar el grado de afectación de esta estructura. Debemos recordar que este cerramiento, en caso de sufrir algún desprendimiento, caerían sobre la vía pública comprometiendo la vida de los transeúntes.

- El reticulado de hierro UPN que cuelga de las vigas de hormigón armado por medio de anclajes mecánicos y, como todo el edificio posee falta de mantenimiento, de esta manera, no podemos asegurar que los mismos se encuentren en buen estado de conservación. En este caso, la estructura está totalmente sobre la vereda, y en caso de un desprendimiento parcial o total, estamos frente a una catástrofe, por la cantidad de gente que circula por este sector.

*Imagen 15: Estructura metálica sobre fachadas deteriorada.*
